リコール届出一覧表

リコール届出日：平成17年10月25日

VW ポロ 制動灯スイッチ改修

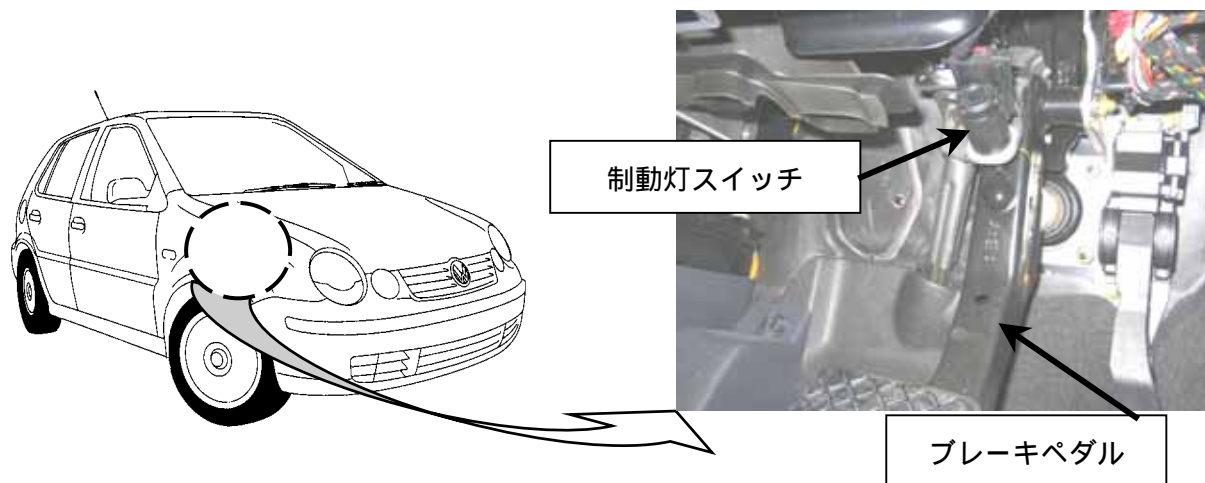
不具合発生箇所

制動灯スイッチ内部の接点の電気負荷に対する容量が不足しているため、制動装置作動時に接点が焼き付き、焼損または熱による変形が発生することがある。そのため、そのままの使用を続けると、制動灯が点灯したままの状態になる、または、制動灯が点灯しなくなり、シフトレバーが作動しなくなるおそれがある。

全車両、制動灯スイッチを対策品に交換するとともに制動灯スイッチ配線にリレーを追加する。また、2005年モデル以外の車両については、上記対策とともに、エンジンECUのプログラムを変更する。
