改善対策届出一覧表

改善対策届出日: 2001(平成13)年07月26日

改善箇所説明図

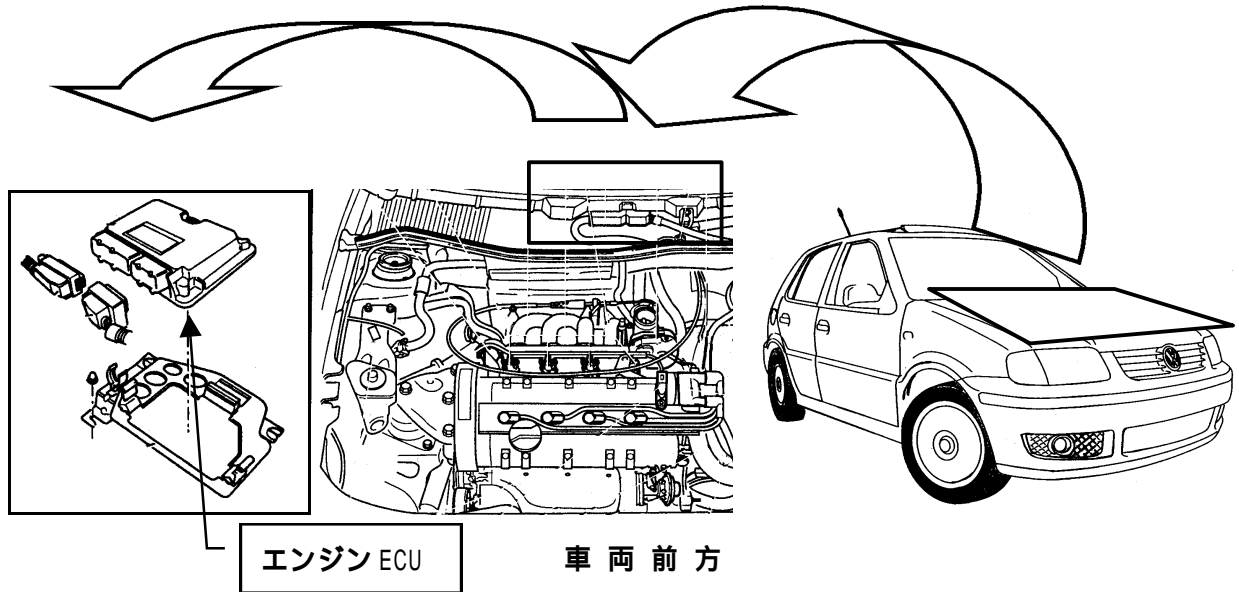
不具合発生箇所

- 1) 制動装置のブレーキ倍力機構において、冷間始動時の原動機回転を制御するコンピュータ（ECU）プログラムが不適切であり、始動直後には当該機構に十分な負圧が発生しないのでブレーキのアシスト力が不足するため、ブレーキペダルを踏んだ場合、制動力が不足するおそれがある。
- 2) 原動機において、原動機回転を制御するECUプログラムが不適切であり、低速走行時に大きくステアリングを操作するなど原動機に高負荷がかかると、最悪の場合、原動機が停止するおそれがある。

- 1) 全車両、原動機ECUを対策品と交換する。
- 2) 全車両、原動機ECUを対策品と交換する。

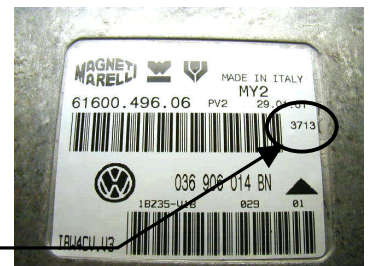
バージョン No 打刻位置

エンジン ECU の識別

エンジン ECU に打刻されたバージョン No 打刻
不具合品	3 1 5 0
対策品(交換不要)	3 7 1 3
