リコール届出一覧表

リコール届出日：平成16年5月10日

リコール届出番号	外-1110	リコール開始日	平成16年5月11日		
届出者の氏名又は名称	フォルクスワーゲングループジャパン株式会社 代表取締役社長 梅野 勉		製作国：ドイツ連邦共和国 製作者名：フォルクスワーゲン株式会社 問い合わせ先：フォルクスワーゲン カスタマー センター (フリーダイヤル)0120-993-199 (アドレス) http://www.volkswagen.co.jp/		
不具合の部位(部品名)	乗車装置(リヤシートベルトバックル)、電気装置(メインワイヤリングハーネス)、 原動機(冷却水ホース)、動力伝達装置(副変速機)				
基準不適合状態にあると認める構造、措置又は性能の状況及びその原因	後部座席のシートベルトバックルをステーに取り付けているリベットのかしめが不十分なため、リベットが抜け出してシートベルトバックルが外れ、乗員を拘束できなくなるおそれがある。 電気配線(メインハーネス)の取り廻しが不適切なため、当該配線が足踏み式駐車ブレーキペダルのリターンスプリングと干渉し、走行時の振動等により当該配線が損傷することがある。そのため、速度計等が作動しなくなる等電装品に不具合が発生し、最悪の場合、当該配線が焼損するおそれがある。 補助電動冷却水ポンプの冷却水ホースとアルミ製冷却水パイプの間隔が狭いため干渉しているものがある。そのため、原動機の振動により冷却水ホースが摩耗し破損して冷却水が漏れ、最悪の場合、原動機がオーバーヒートするおそれがある。 副変速機(トランスファ)ハウジングの鋳造工程が不適切なため、当該ハウジングにゆがみが生じているものがあり、内部に組み込まれた油圧ポンプが確実に作動しなくなることがある。その為、副変速機から異音が発生し、最悪の場合、副変速機が破損して走行不能となるおそれがある。				
改善措置の内容	全車両、リベットのかしめを点検し、かしめが不十分なものはシートベルトバックル一式を良品と交換する。 全車両、当該部分の電気配線に保護カバーを追加する。 全車両、冷却水ホースとアルミ製冷却水パイプの間隔を点検し、間隔が不適切なものは補助電動冷却水ポンプのホルダーの加工をおこない、冷却水パイプと冷却水ホースの間隔を確保する。 全車両、副変速機のロット番号を点検し、対象となるものは、副変速機を良品と交換する。

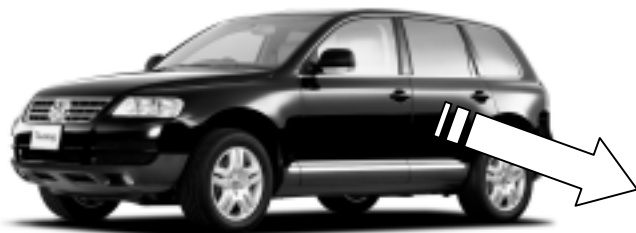
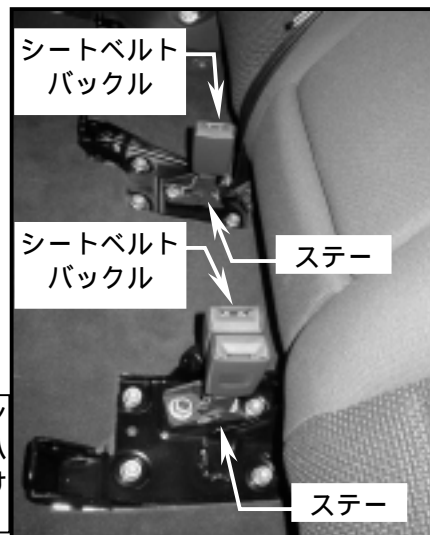
【改善箇所説明図】

上図黄色矢印の箇所のリベットをポンチ等にて車両進行方向左側から軽くハンマリングし、反対側へリベットが抜けてくるものは不良。その他はOK品

後部座席のシートベルトバックルをステーに取り付けているリベットのかしめが不十分なため、リベットが抜け出してシートベルトバックルが外れ、乗員を拘束できなくなるおそれがある。

全車両、リベットのかしめを点検し、かしめが不十分なものはシートベルトバックル一式を良品と交換する。

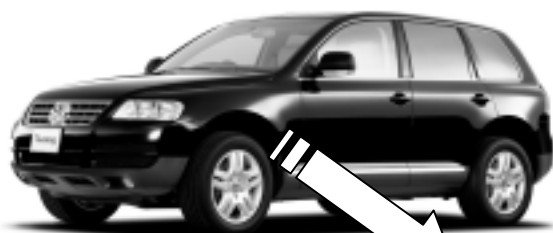
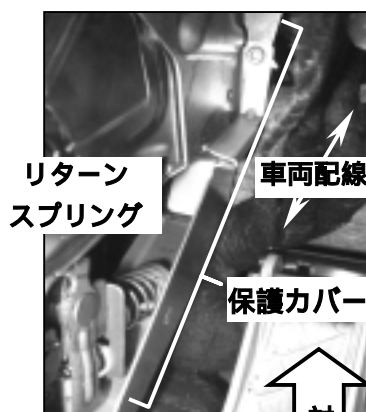
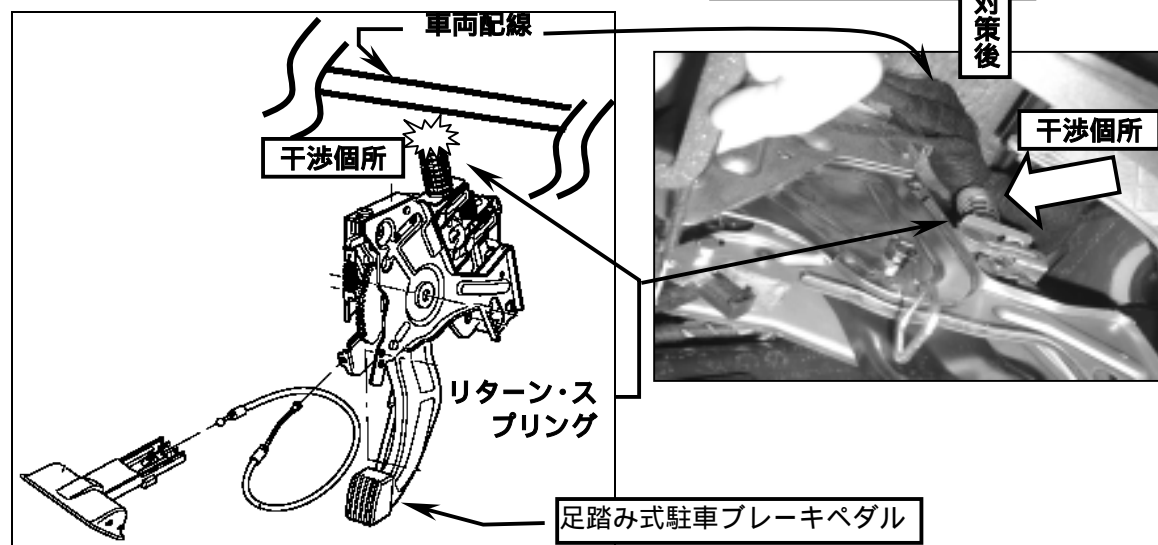
【改善箇所説明図】

電気配線（メインハーネス）の取り廻しが不適切なため、当該配線が足踏み式駐車ブレーキペダルのリターン・スプリングと干渉し、走行時の振動等により当該配線が損傷することがある。そのため、速度計等が作動しなくなる等電装品に不具合が発生し、最悪の場合、当該配線が焼損するおそれがある。

全車両、当該部分の電気配線に保護カバーを追加する。

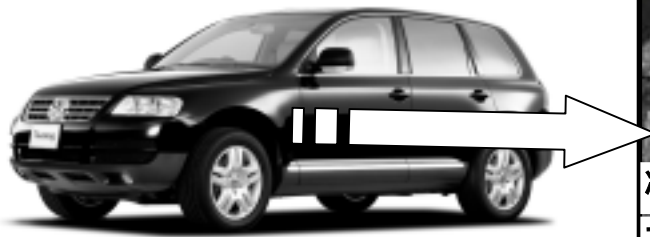
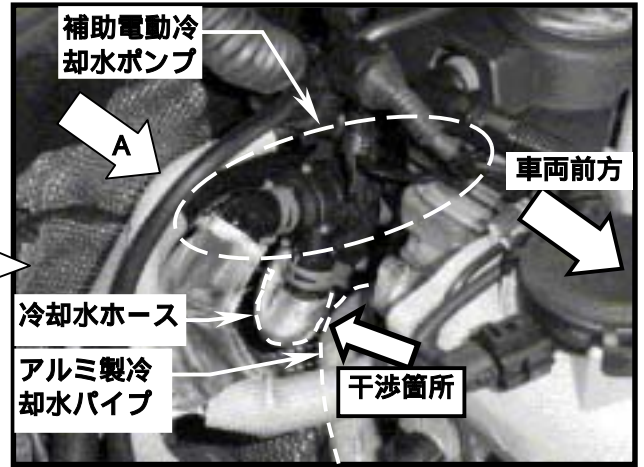
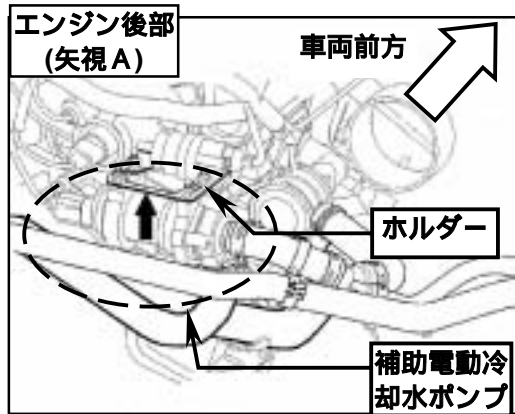
【改善箇所説明図】

補助電動冷却水ポンプの冷却水ホースとアルミ製冷却水パイプの間隔が狭いため干渉しているものがある。そのため、原動機の振動により冷却水ホースが摩耗し破損して冷却水が漏れ、最悪の場合、原動機がオーバーヒートするおそれがある。

全車両、冷却水ホースとアルミ製冷却水パイプの間隔を点検し、間隔が不適切なものは補助電動冷却水ポンプのホルダーの加工をおこない、冷却水パイプと冷却水ホースの間隔を確保する。

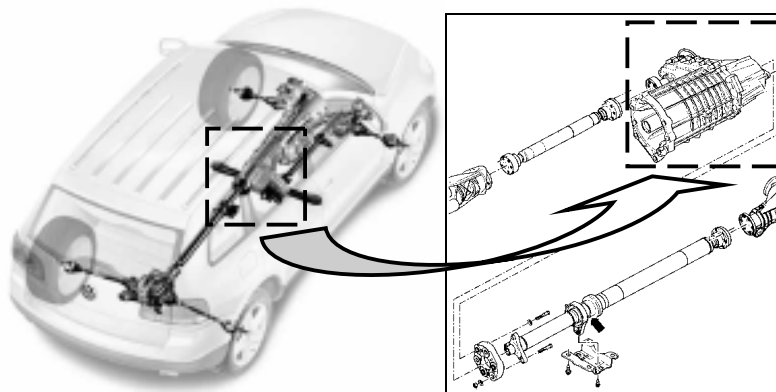
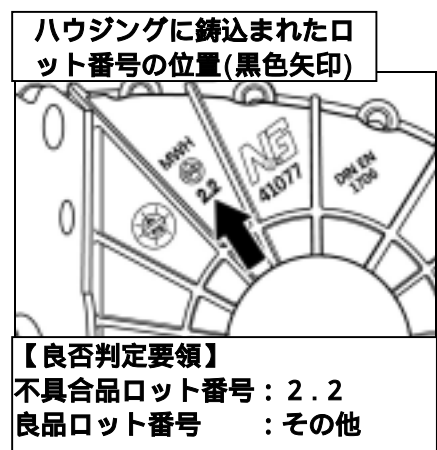
【改善箇所説明図】

副変速機（トランスファ）ハウジングの鑄造工程が不適切なため、当該ハウジングにゆがみが生じているものがあり、内部に組み込まれた油圧ポンプが確実に作動しなくなることがある。その為、副変速機から異音が発生し、最悪の場合、副変速機が破損して走行不能となるおそれがある。

全車両、副変速機のロット番号を点検し、対象となるものは、副変速機を良品と交換する。
