リコール届出一覧表

リコール届出日：平成23年11月16日

## 改善箇所説明図

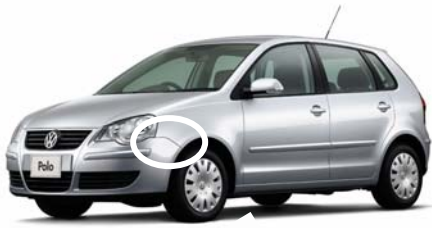
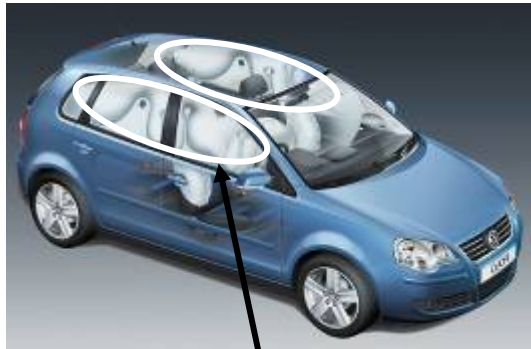
基準不適合発生箇所

前後席一体型頭部エアバッグ装置を装着した車両において、後部側面衝突センサの配線組み付けが不適切なため、当該エアバッグが作動する状況において作動が遅れるおそれがある。

全車両、側面衝突センサの配線を正規位置に組み付け直す。

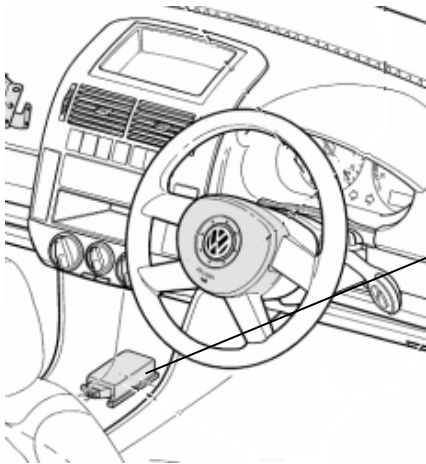
改善箇所  
エアバッグ制御装置

注：  は、配線を組み付け直す部品を示す。
