リコール届出一覧表

リコール届出日：平成19年4月16日

改善箇所説明図①

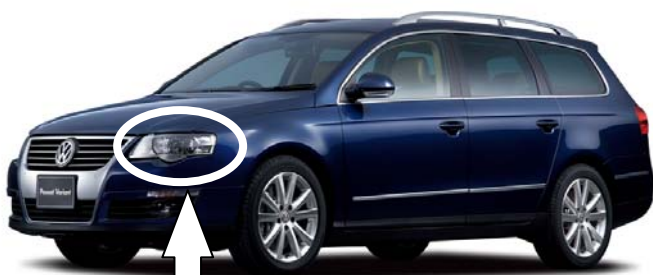
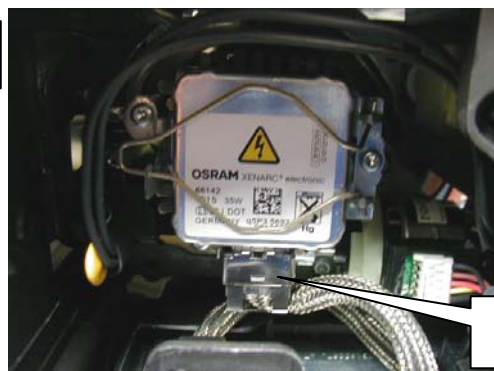
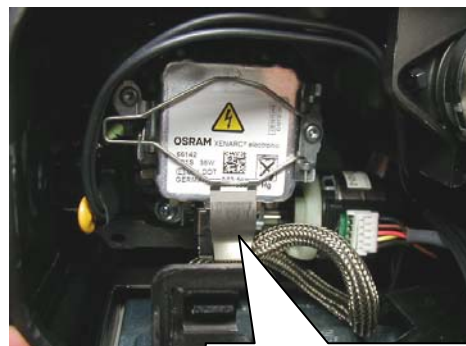
脱落防止用クリップ

ヘッドライトの電源コネクタ

高輝度放電灯式前照灯の電源コネクタの取付構造が不適切なため、確実に装着されていないものがある。そのため、そのまま使用を続けると、走行中の振動等により、電源コネクタが脱落し、前照灯が点灯しないおそれがある。

全車両、前照灯の電源コネクタ部に脱落防止用クリップを取付ける。

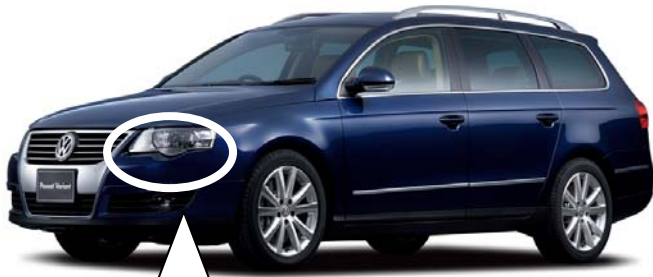
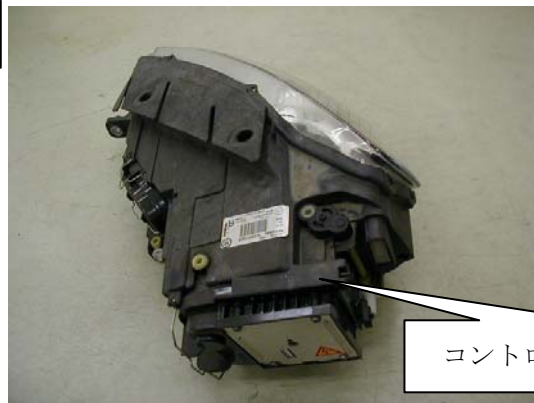
改善箇所説明図②

コントロールユニットのカバー

高輝度放電灯式前照灯のコントロールユニットのカバーの材質が不適切なため、当該カバーに亀裂が入るものがある。そのため、そのまま使用を続けると、前照灯内に水が浸入してレンズ内側がくもり、光度が低下し、最悪の場合、交通上の障害物を確認できないおそれがある。

全車両、前照灯のコントロールユニットのカバーを対策品と交換する。

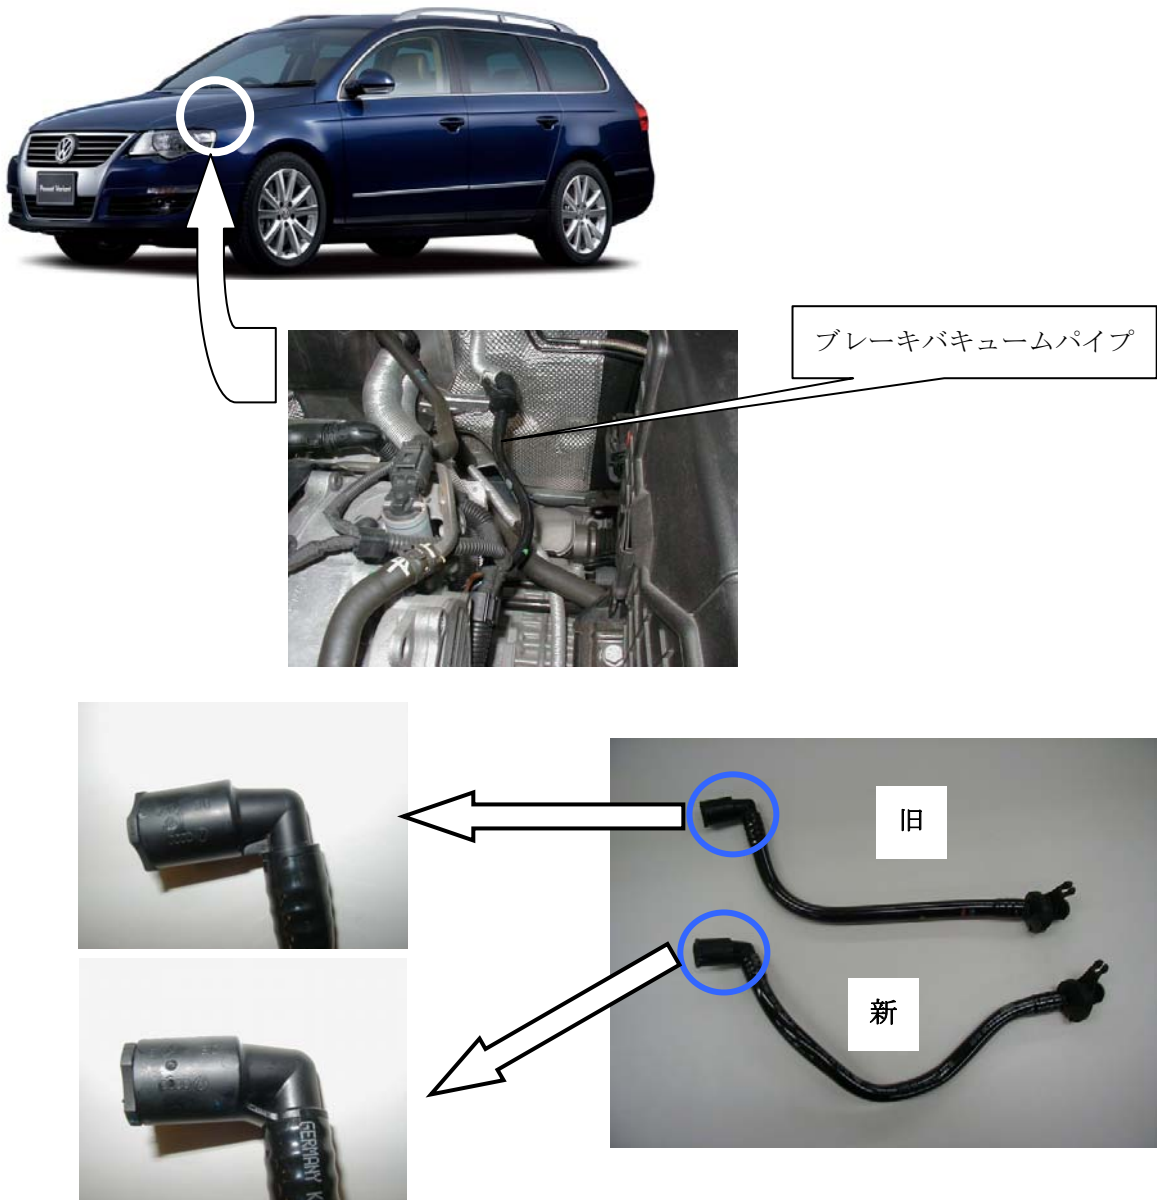
改善箇所説明図③

ブレーキバキュームパイプとインテークマニホールドとの接続部分の強度が不足しているため、エンジン振動等により接続部に亀裂が入るものがある。そのため、そのまま使用を続けると、負圧を保持できなくなり、倍力機能が低下し、最悪の場合、制動能力が低下するおそれがある。

全車両、ブレーキバキュームパイプを対策品と交換する。

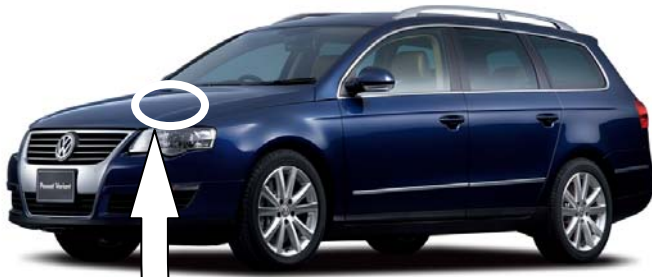
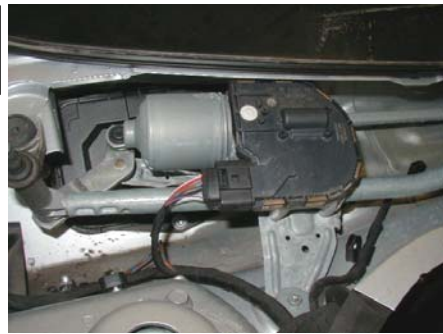
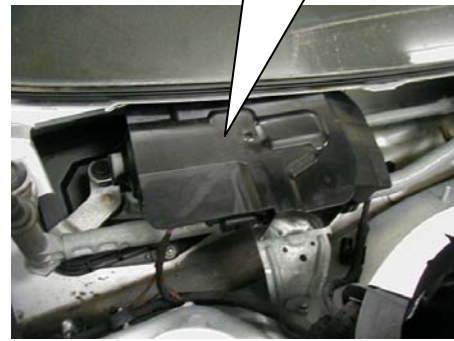
改善箇所説明図④

ワイパーモーターカバー

ワイパーモーターの防水構造が不適切なため、モーター内部に水が浸入するものがある。そのため、そのまま使用を続けると、モーター内の電気回路が錆びて導通不良となり、最悪の場合、ワイパーが作動しなくなるおそれがある。

全車両、ワイパーモーターにカバーを取付ける。
