リコール届出一覧表

リコール届出日：平成20年1月23日

| リコール届出番号 | 外-1455 | リコール開始日 | 平成20年1月24日 |
| 不具合の部位 (部品名) | 電気装置 (制動灯スイッチ) | | |

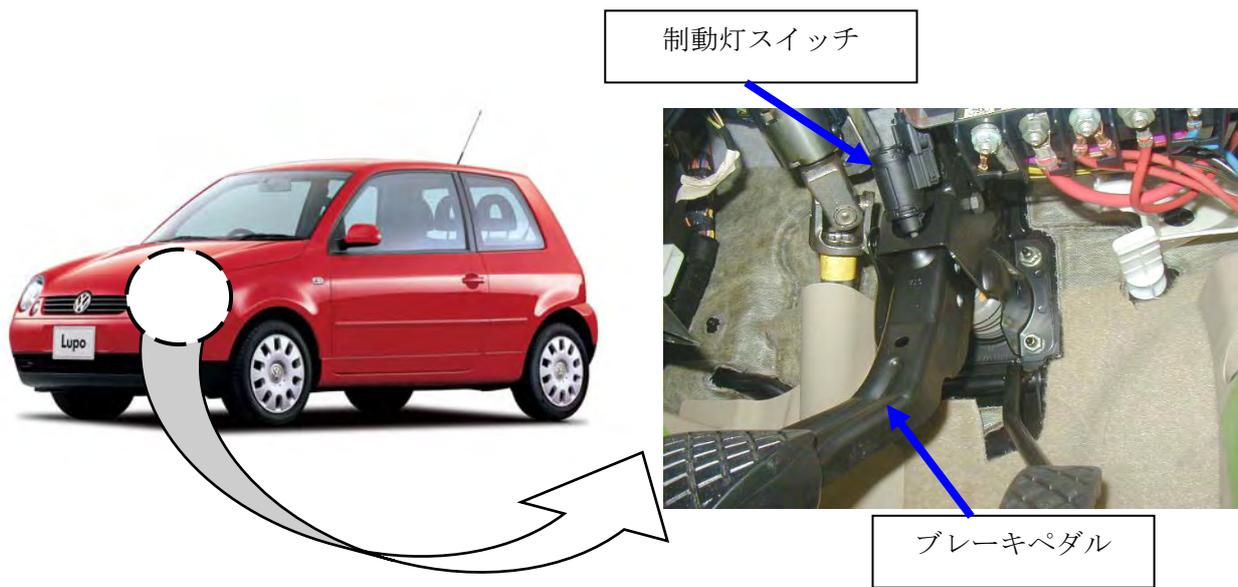
改善箇所説明図

不具合発生箇所

制動灯スイッチ内部の接点が不適切なため、制動装置作動時に接点が焼き付き、焼損または熱変形する場合があります。そのため、そのまま使用を続けると、制動灯が点灯したままの状態、または、制動灯が点灯しなくなる状態となり、シフトレバーが操作できないおそれがある。

改善内容

全車両、制動灯スイッチを対策品と交換する。
