リコール届出一覧表

リコール届出日：平成20年4月24日

| リコール届出番号 | 外-1483 | リコール開始日 | 平成20年4月25日 |
| 不具合の部位 (部品名) | 灯火装置 (前照灯) | | |

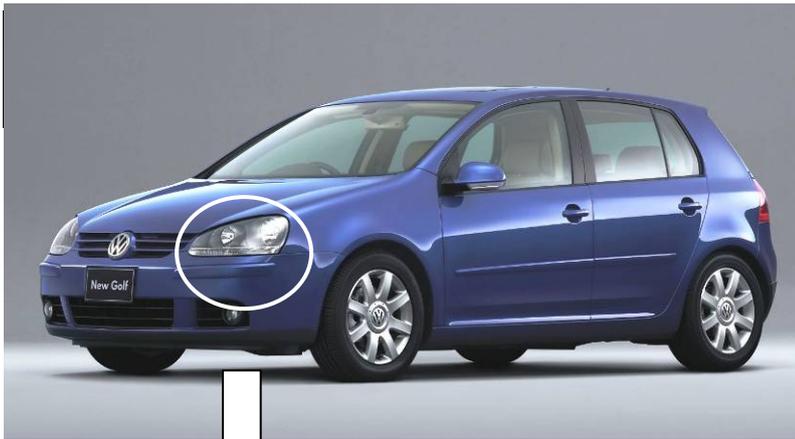
改善箇所説明図

高輝度放電灯式前照灯のインバータ（電圧変換装置）と前照灯の制御コンピュータとの組み合わせが不適切なため、走行用前照灯を点灯させるとすれ違い用前照灯がちらつきを起し、最悪の場合、消灯するおそれがある。

全車両、高輝度放電灯式前照灯のインバータおよびイグナイタ（点灯装置）を対策品と交換する。

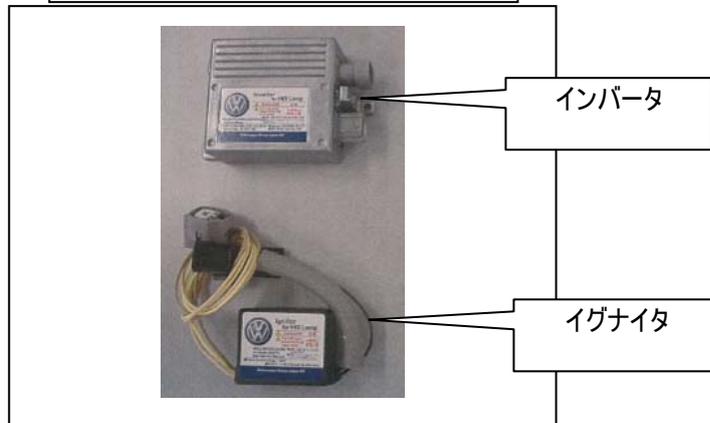
高輝度放電灯式前照灯交換部品

不具合発生箇所
