リコール届出一覧表

リコール届出日：平成21年5月13日

改善箇所説明図

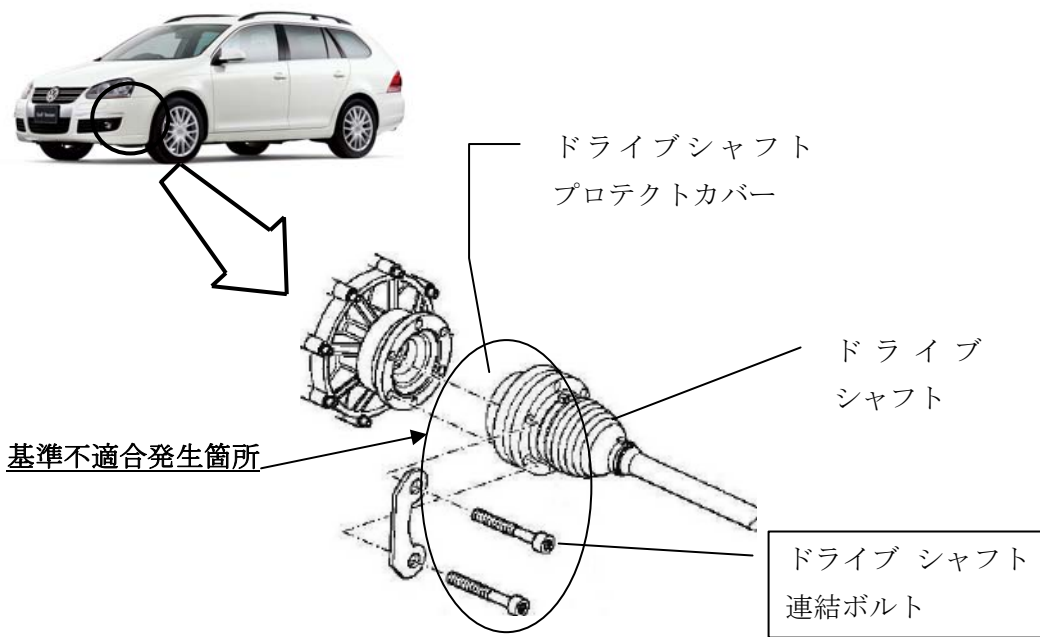
基準不適合発生箇所

ドライブシャフトにおいて、プロテクトカバーの塗装が不適切なため、製造時にプロテクトカバーが正しく組み付けられておらず、ドライブシャフト連結ボルトの締め付けトルクが規定トルクを下回るものがある。そのため、そのまま使用すると、当該ボルトが緩み異音が発生し、最悪の場合、当該ボルトが脱落し、走行不能になるおそれがある。

全車両、ドライブシャフトの形状を確認し、対象となるものはボルトの緩みを点検し、緩んでいる場合は当該シャフトの全ボルトを新品と交換する。また、緩んでいない場合は、規定トルクまで増し締めする。
