## 改善箇所説明図

## サービスキャンペーン対象車の主要諸元表

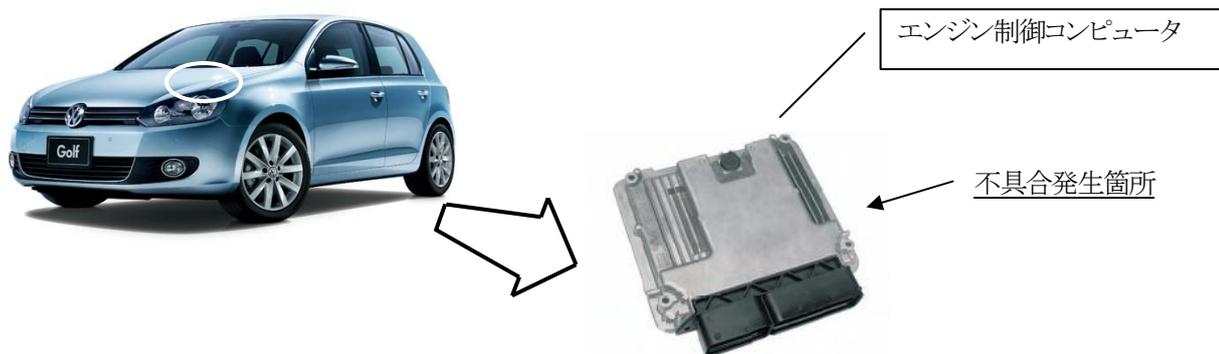
注:  は点検、交換する部品を示す

## 不具合発生箇所

エンジン制御コンピュータのプログラムが不適切なため、高温多湿かつエアコン作動時に、低速走行からアクセルペダルを放し減速すると、エンジンが停止することがある。なお、いずれの場合もエンジンの再始動は直ちに可能である。

全車両、エンジン制御プログラムの番号を点検し、対象となるものはプログラムを書き換える。

識別: キャンペーンステッカーに「S0033、日付(西暦・月・日の順)、ワークショップスタンプ」を記入し、スペアタイヤ収納部左側面に貼りつける。
