リコール届出一覧表

リコール届出日：平成21年10月7日

リコール届出番号	外-1617	リコール開始日	平成21年10月8日								
届出者の氏名又は名称	フォルクスワーゲン グループ ジャパン株式会社 代表取締役 ゲラシモス・ドリザス

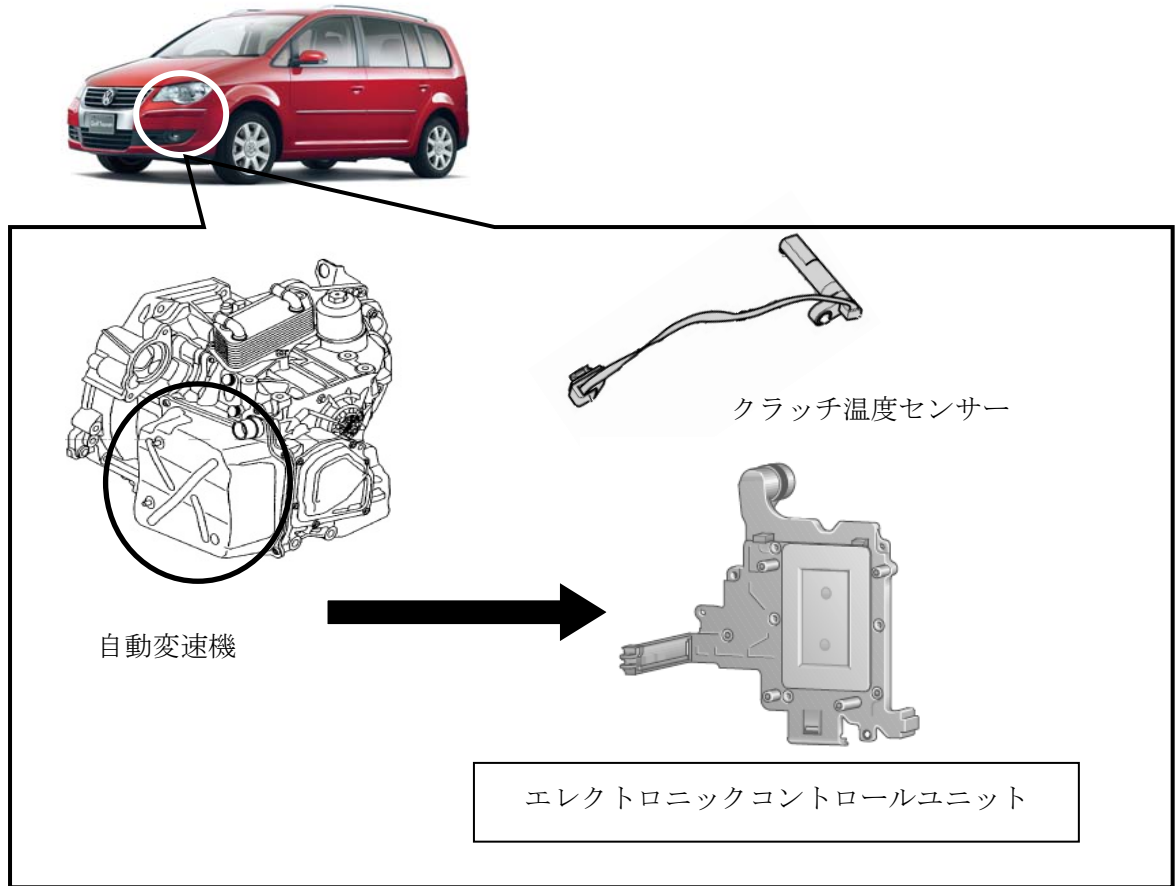
改善箇所説明図

基準不適合発生箇所

自動変速機のクラッチ温度センサーにおいて、製造時の配線のかしめが不十分なものがあるため、エレクトロニックコントロールユニットに誤信号が送られ、当該変速機が油温異常していると誤診断することがある。そのため、メーター内シフト表示が点滅し、最悪の場合、フェールセーフ機能が働き、走行不能になるおそれがある。

改善の内容

全車両、自動変速機の制御プログラムをエレクトロニックコントロールユニットに内蔵されたギヤボックス油温センサーを用いたプログラムに更新する。
