改善箇所説明図

サービスキャンペーン対象車の主要諸元表

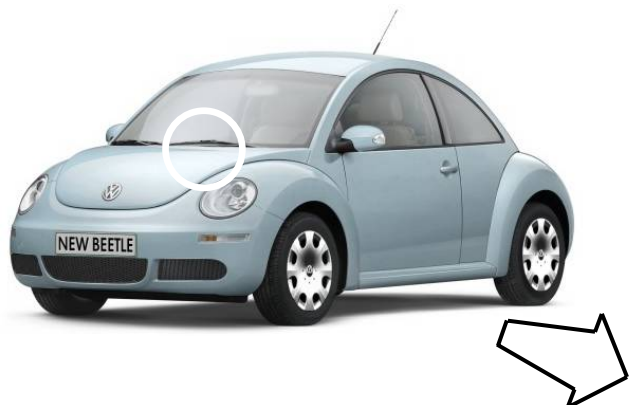
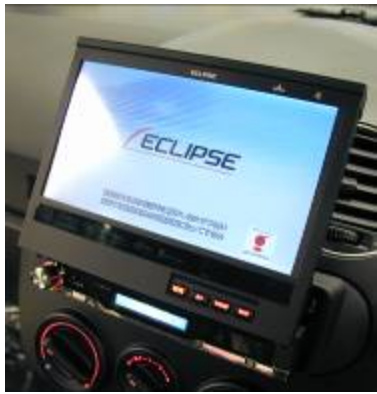
ナビゲーションユニット

不具合発生箇所

純正アクセサリ部品として販売したGPSナビゲーションシステムにおいて、ディスプレイと本体をつなぐフレキシブルケーブルの形状が不適切なため、ディスプレイ開閉の繰り返しにより、当該ケーブルに亀裂が生じ、ディスプレイ開閉ができなくなるおそれがある。

全車両、当該ナビゲーションユニットを取り外し、製造メーカーにてフレキシブルケーブルを対策品に交換後、取り付ける。
