改善箇所説明図

サービスキャンペーン対象車の主要諸元表

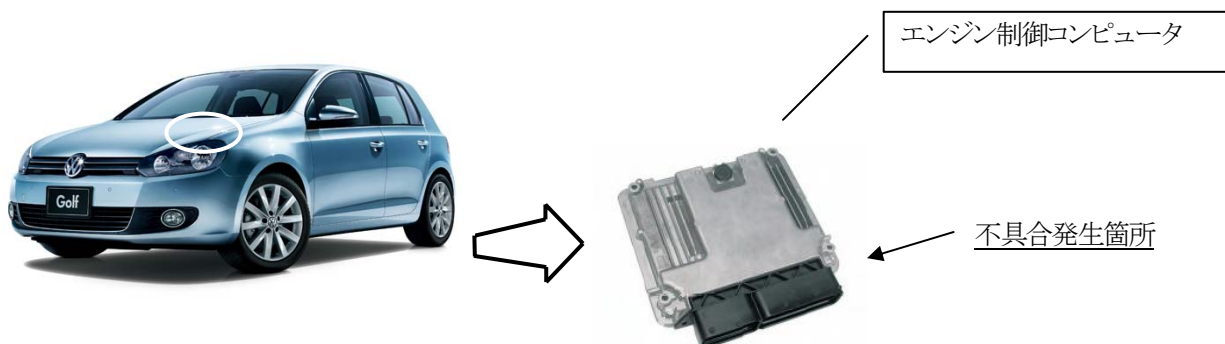
注: は点検しプログラムを書き換える部品を示す

不具合発生箇所

エンジン制御コンピュータのプログラムが不適切なため、適切なノッキングの抑制ができない場合がある。そのため、そのままの状態で使用を続けると、最悪の場合ピストンに亀裂が発生し、圧縮低下となりエンジンが不調となるおそれがある。

全車両、エンジン制御プログラムの番号を点検し、対象となるものは制御プログラムを書き換える。

識別: キャンペーンステッカーに「24S4、日付(西暦・月・日の順)、ワークショップスタンプ」を記入し、スペアタイヤ収納部左側面に貼りつける。
