改善箇所説明図

サービスキャンペーン対象車の主要諸元表

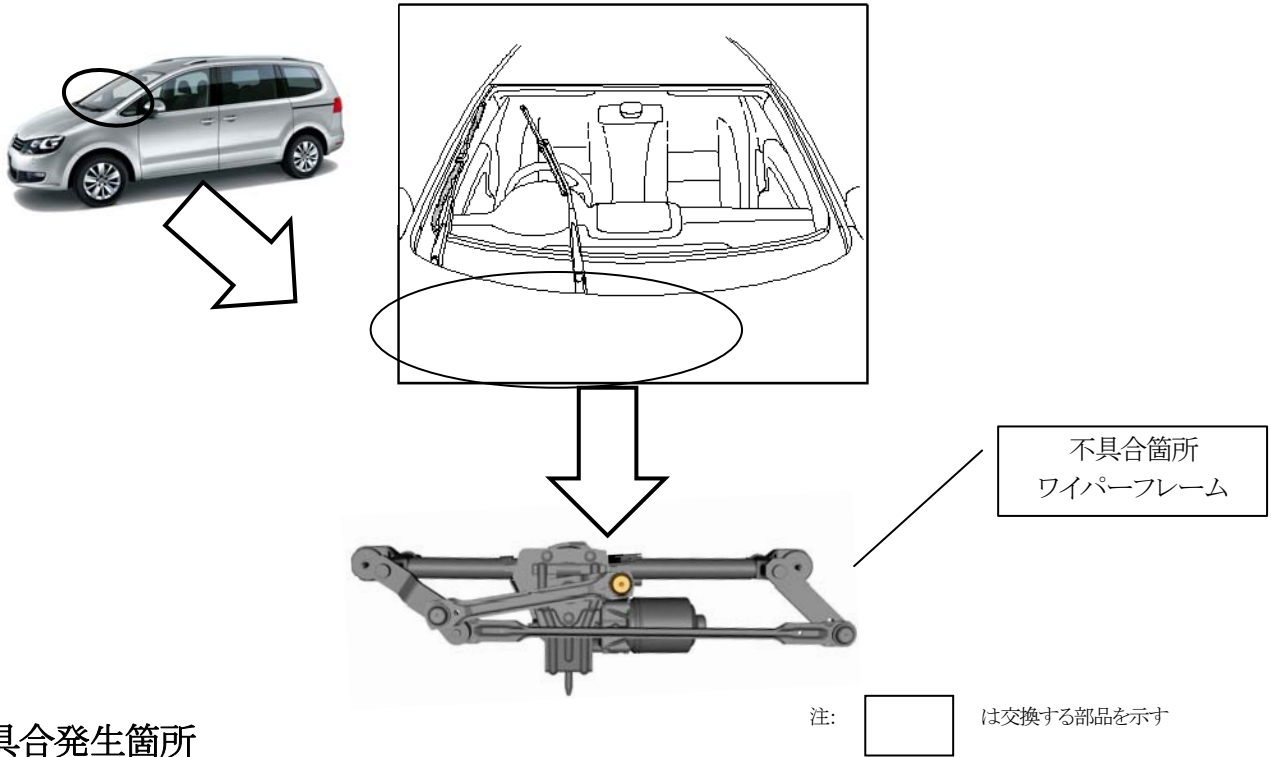
① ワイパーフレーム

不具合発生箇所

ワイパーフレームの強度が不足しているため、積雪等による過度の負荷によりワイパーリンクが変形することがある。そのため、ワイパーが車体枠に接触し異音が発生するおそれがある。

改善内容

全車両、ワイパーフレームを対策品と交換する。

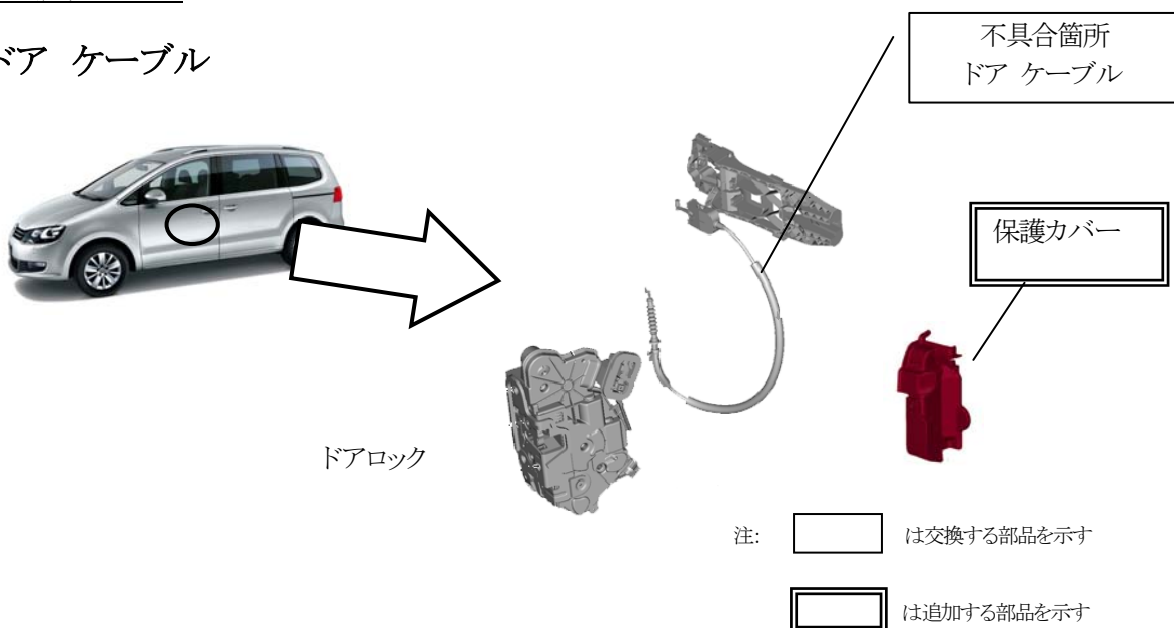
② ドア ケーブル

不具合発生箇所

フロントドア内の開閉機構において、外側ハンドル用ケーブル内部に雨水が浸入するものがある。そのため、外気温が氷点下に低下した場合、ケーブル内部が凍結し、最悪の場合、外部からドアが開かなくなるおそれがある。

改善内容

全車両、ケーブルを新品と交換し、保護カバーを取り付ける。
