リコール届出一覧表

リコール届出日：令和3年2月18日

リコール届出番号	外-3167	リコール開始日	令和3年2月18日
届出者の氏名又は名称	フォルクスワーゲングループ ジャパン株式会社 代表取締役社長 ティル シェア	製作国：ドイツ連邦共和国 製作者名：フォルクスワーゲン株式会社 問い合わせ先：フォルクスワーゲン カスタマーセンター (フリーダイヤル)0120-993-199 (アドレス)http://www/volkswagen.co.jp/	
不具合の部位（部品名）	制動灯及び尾灯（バルブホルダー）		
基準不適合状態にあると認める構造、装置又は性能の状況及びその原因	リヤコンビネーションランプにおいて、バルブを取り付けるバルブホルダーの材質が不適切なため、当該バルブホルダーがバルブの熱により変形することがある。そのため、接触不良が発生し警告灯が点灯して、最悪の場合、制動灯及び尾灯が点灯しなくなるおそれがある。		
改善措置の内容	全車両、リヤコンビネーションランプのバルブホルダーを対策品に交換し、制動灯及び尾灯のバルブを新品に交換する。		
不具合件数	2,312 件	事故の有無	なし
発見の動機	市場からの情報による。		
自動車使用者及び自動車特定整備事業者等に周知させるための措置	<ul style="list-style-type: none"> ・ 自動車使用者：ダイレクトメール、電話および電子メール等で通知する。 ・ 自動車特定整備事業者等：日整連発行の機関誌に掲載する。 ・ 弊社インターネットホームページに掲載する。

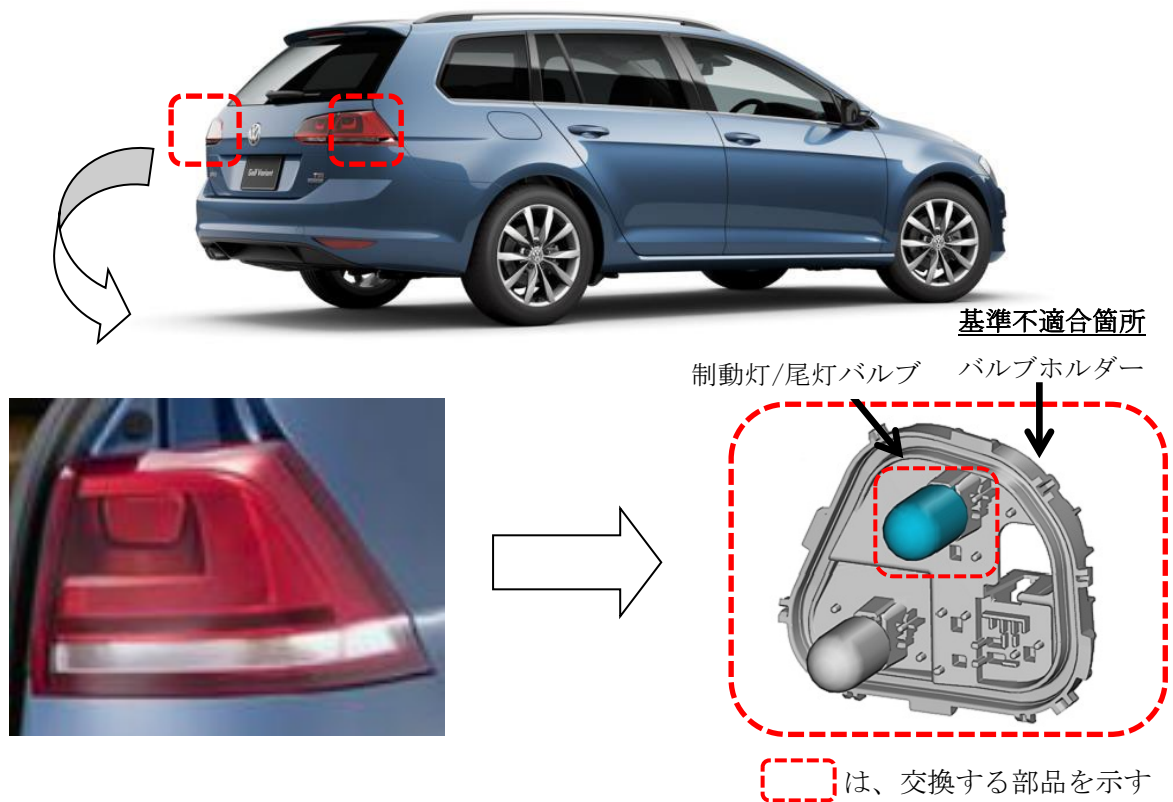
改善箇所説明図

リヤコンビネーションランプにおいて、バルブを取り付けるバルブホルダーの材質が不適切なため、当該バルブホルダーがバルブの熱により変形することがある。そのため、接触不良が発生し警告灯が点灯して、最悪の場合、制動灯及び尾灯が点灯しなくなるおそれがある。

全車両、リヤコンビネーションランプのバルブホルダーを対策品に交換し、制動灯及び尾灯のバルブを新品に交換する。

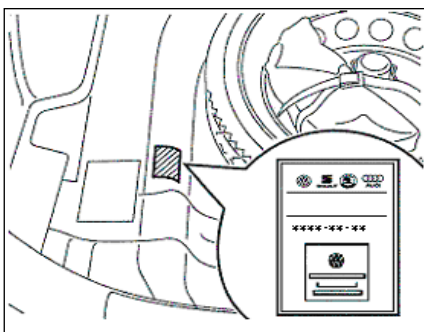
識別：キャンペーンステッカーに「外-3167、日付（西暦・月・日の順）ワークショップスタンプ」を記入し、スペアタイヤ収納部左側面に貼りつける。
