リコール届出一覧表

リコール届出日：令和4年6月29日

| リコール届出番号 | 外-3435 | リコール開始日 | 令和4年6月29日 |
| 不具合の部位（部品名） | 自動変速機油圧制御システム（メカトロニクス） | | |

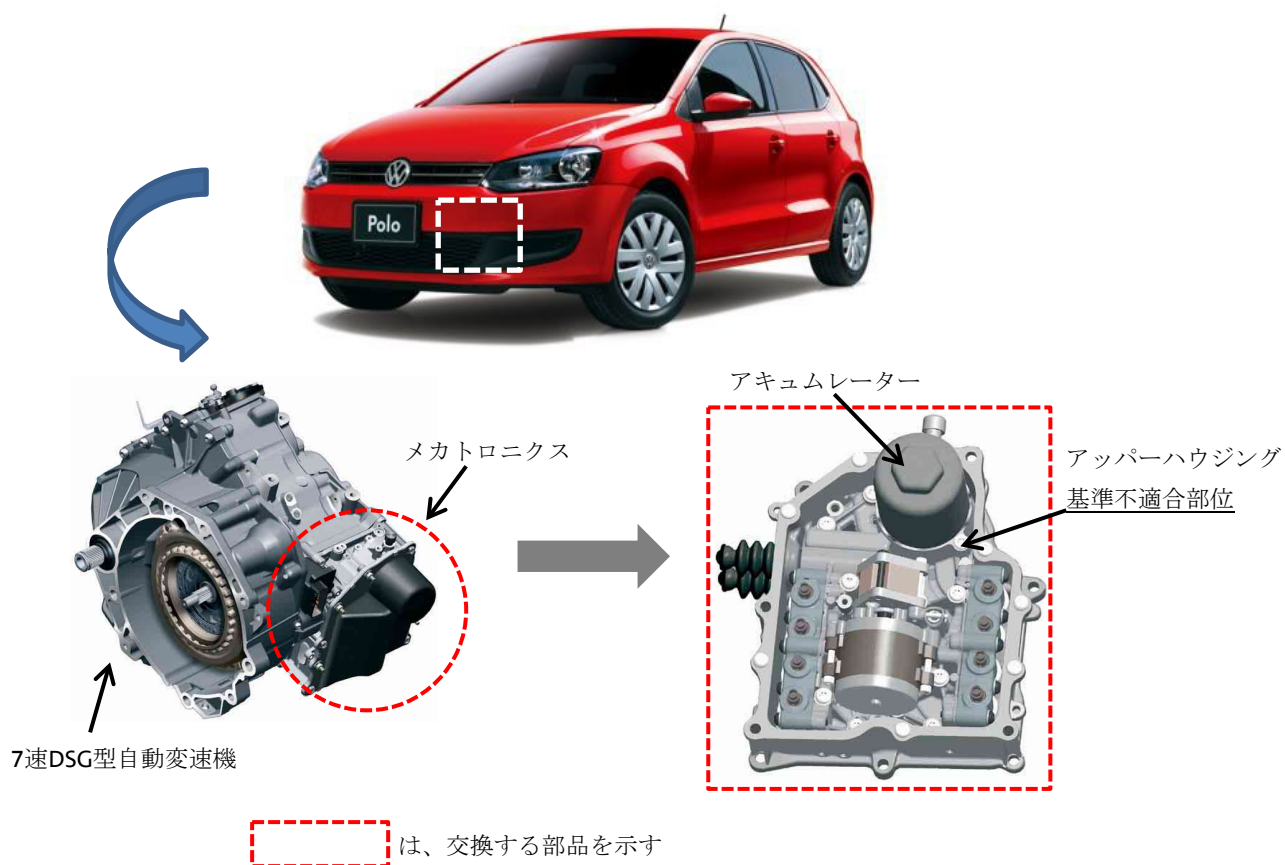
改善箇所説明図

不具合の内容

7速DSG型自動変速機のメカトロニクスにおいて、アッパーハウジングのねじ切り加工が不適切なため、耐久性が不足しているものがある。そのため、アキュムレーターの継続的な油圧変化による疲労の蓄積により、アッパーハウジングに亀裂が発生し、油圧が低下して、最悪の場合、駆動力が伝達されず走行できなくなるおそれがある。

改善措置の内容

全車両、メカトロニクス内のアッパーハウジング製造識別マークを確認し、該当する場合はアッパーハウジングを対策品に交換する。
