## リコール届出一覧表

リコール届出日：令和5年6月29日

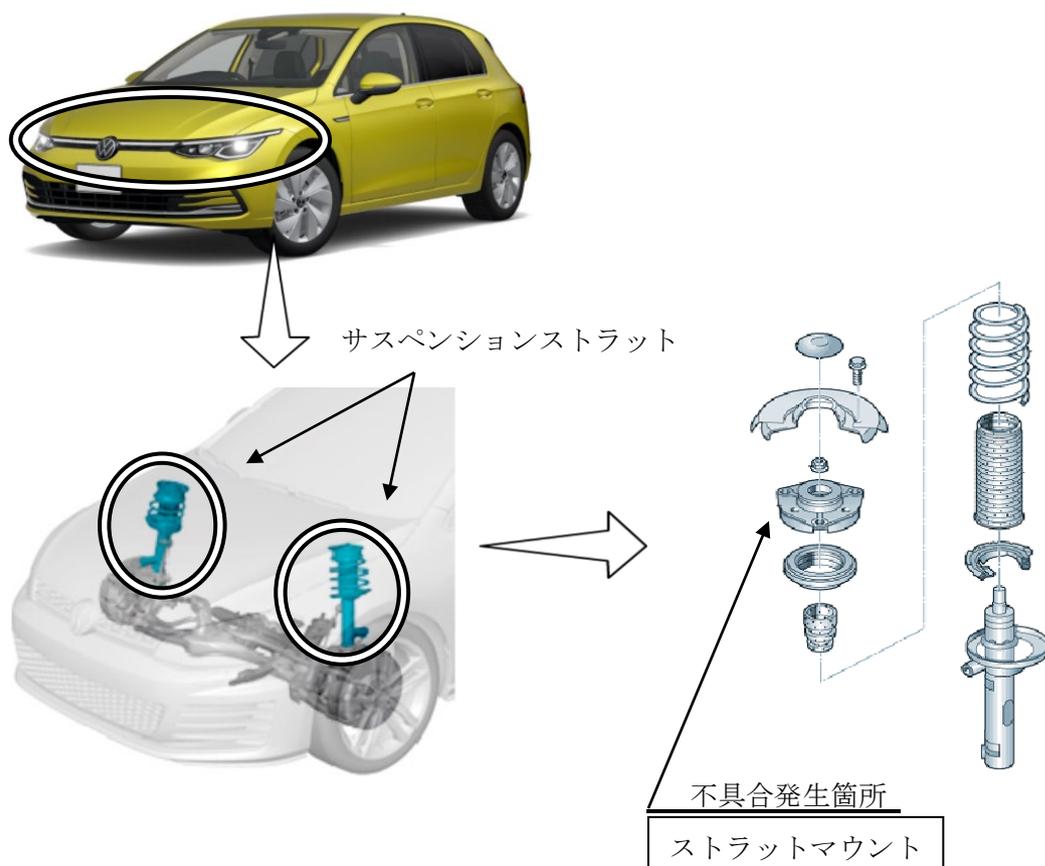
## 改善箇所説明図

注：  は、点検の結果、交換する部品を示す。

フロントサスペンションのストラットマウントにおいて、圧入ナットの製造工程の設備管理が不適切なため、ストラットマウントが変形しているものがある。そのため、車体とストラットのボルト接続の一部が不十分なものがあり、そのまま使用を続けるとボルトが緩み、最悪の場合、走行安定性が低下するおそれがある。

全車両、該当するストラットマウントの組付け状態を点検し、変形が認められた場合は、ストラットマウントを新品に交換する。
