リコール届出一覧表

リコール届出日：令和7年4月17日

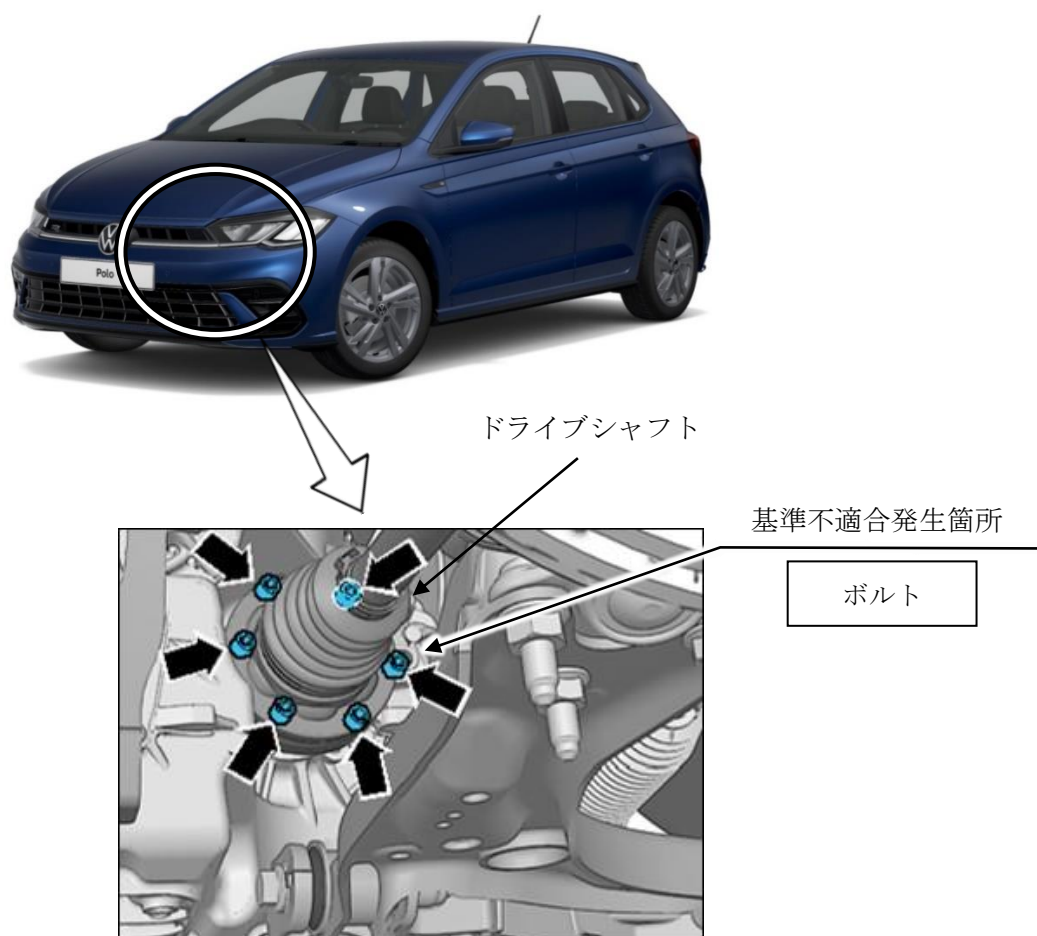
改善箇所説明図

ドライブシャフトにおいて、生産工場の組付作業指示が不適切であったため、ギヤボックスから動力を伝達する継ぎ手の締結ボルトが規定トルクで締め付けられていないものがある。そのため、締結ボルトが緩み、最悪の場合、ボルトがすべて脱落して車輪に動力が伝達できなくなることにより、走行不能になるおそれがある。

全車両、当該ボルトの締め付け点検を行い、規定トルクで締め付けられていない場合は、すべてのボルトを新品に交換し、規定トルクで締め付ける。
