リコール届出一覧表

リコール届出日：令和8年4月17日

リコール届出番号	外-4172	リコール開始日	令和8年4月17日
届出者の氏名又は名称	フォルクスワーゲングループ ジャパン株式会社 代表取締役 マティアス シェーパース	製作国：ドイツ連邦共和国 製作者名：フォルクスワーゲン株式会社 問い合わせ先：フォルクスワーゲン カスタマーセンター (フリーダイヤル)0120-993-199 (アドレス) https://www.volkswagen.co.jp/	
不具合の部位（部品名）	かじ取装置（電動パワーステアリング）		
基準不適合状態にあると認める構造、装置又は性能の状況及びその原因	電動パワーステアリングのコントロールユニットにおいて、制御プログラムの設計検討が不十分なため、電動パワーステアリングモーターの内部部品が高温状態になると、異常検知システムが当該モーター等の機械振動を故障状態と検知することがある。そのため、警告灯が点灯すると共にステアリングアシスト機能が無効化され、ステアリング操作力が増大するおそれがある。		
改善措置の内容	全車両、電動パワーステアリングコントロールユニットのプログラムを対策プログラムに書き換える。		
不具合件数	3件	事故の有無	なし
発見の動機	市場からの情報による。		
自動車使用者及び自動車特定整備事業者等に周知させるための措置	<ul style="list-style-type: none"> ・ 自動車使用者：ダイレクトメール、電話および電子メール等で通知する。 ・ 自動車特定整備事業者等：日整連発行の機関誌に掲載する。 ・ 弊社インターネットホームページに掲載する。

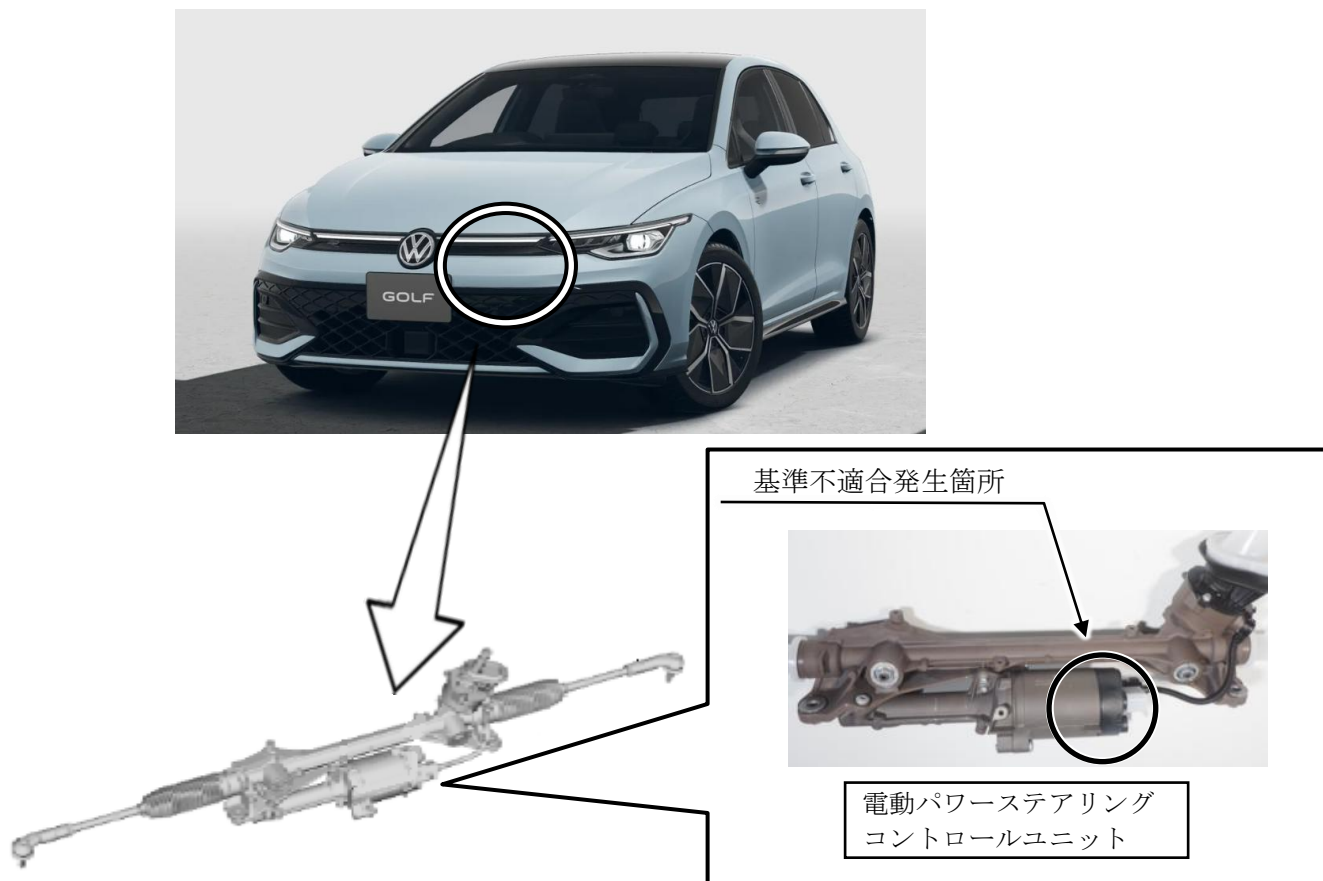
改善箇所説明図

電動パワーステアリングのコントロールユニットにおいて、制御プログラムの設計検討が不十分なため、電動パワーステアリングモーターの内部部品が高温状態になると、異常検知システムが当該モーター等の機械振動を故障状態と検知することがある。そのため、警告灯が点灯すると共にステアリングアシスト機能が無効化され、ステアリング操作力が増大するおそれがある。

全車両、電動パワーステアリングコントロールユニットのプログラムを対策プログラムに書き換える。
