## リコール届出一覧表

リコール届出日：平成18年5月31日

リコール届出番号	外-1302	リコール開始日	平成18年6月1日
届出者の氏名又は名称	フォルクスワーゲン グループ ジャパン株式会社	製作国：ドイツ連邦共和国 製作者名：フォルクスワーゲン株式会社 問い合わせ先：フォルクスワーゲン カスタマー センター (フリーダイヤル)0120-993-199 (アドレス) <a href="http://www.volkswagen.co.jp/">http://www.volkswagen.co.jp/</a>	
不具合の部位(部品名)	原動機(制御コンピュータ)		
不具合状態にあると認める構造、装置又は性能の状況及びその原因	原動機制御コンピュータのプログラムが、始動直後等の冷機時に、O2センサのセラミック部の温度を急激に上昇させる制御となっているため、外気温が低い気象条件下で、セラミック部に水が付着している場合、セラミックに亀裂が発生することがある。そのため、適切な空燃比制御ができず、最悪の場合、排出ガス値が基準を超えるおそれがある。		
改善措置の内容	全車両、O2センサを良品と交換する。なお、平成16年7月22日付け「届出番号外1143」の作業において、エンジンECUの制御プログラムを書き換えられていない車両は対策プログラムに更新する。		
不具合件数	274件	事故の有無	0件
発見の動機	市場からの情報による。		
自動車使用者及び自動車分解整備事業者に周知させるための措置	<ul style="list-style-type: none"> <li>・ 使用者：ダイレクトメールで通知する。</li> <li>・ 自動車分解整備事業者：日整連発行の機関誌に掲載する。</li> <li>・ 改善実施済車：後面ガラス左下隅に外-1302のステッカーを貼付する。</li> </ul>

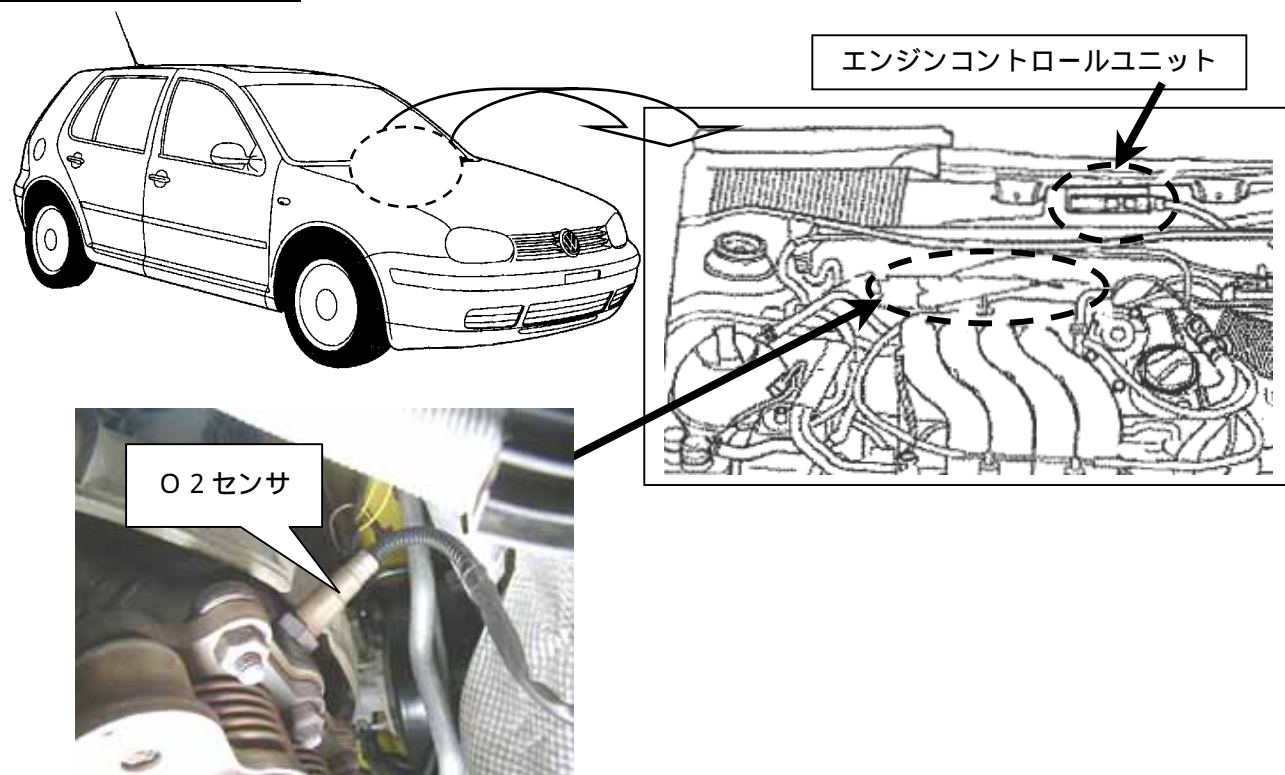
### 改善箇所説明図

原動機制御コンピュータのプログラムが、始動直後等の冷機時に、O2センサーのセラミック部の温度を急激に上昇させる制御となっているため、外気温が低い気象条件下で、セラミック部に水が付着している場合、セラミックに亀裂が発生することがある。そのため、適切な空燃比制御ができず、最悪の場合、排出ガス値が基準を超えるおそれがある。

全車両、O2センサーを良品と交換する。なお、平成16年7月22日付け「届出番号外1143」の作業において、エンジンECUの制御プログラムを書き換えられていない車両は対策プログラムに更新する。

識別：キャンペーンステッカーに「24H9、日付(西暦・月・日の順)、ワークショップスタンプ」を記入し、スペアタイヤ収納部左側面に張付ける。
