## リコール届出一覧表

リコール届出日：平成21年5月13日

## 改善箇所説明図

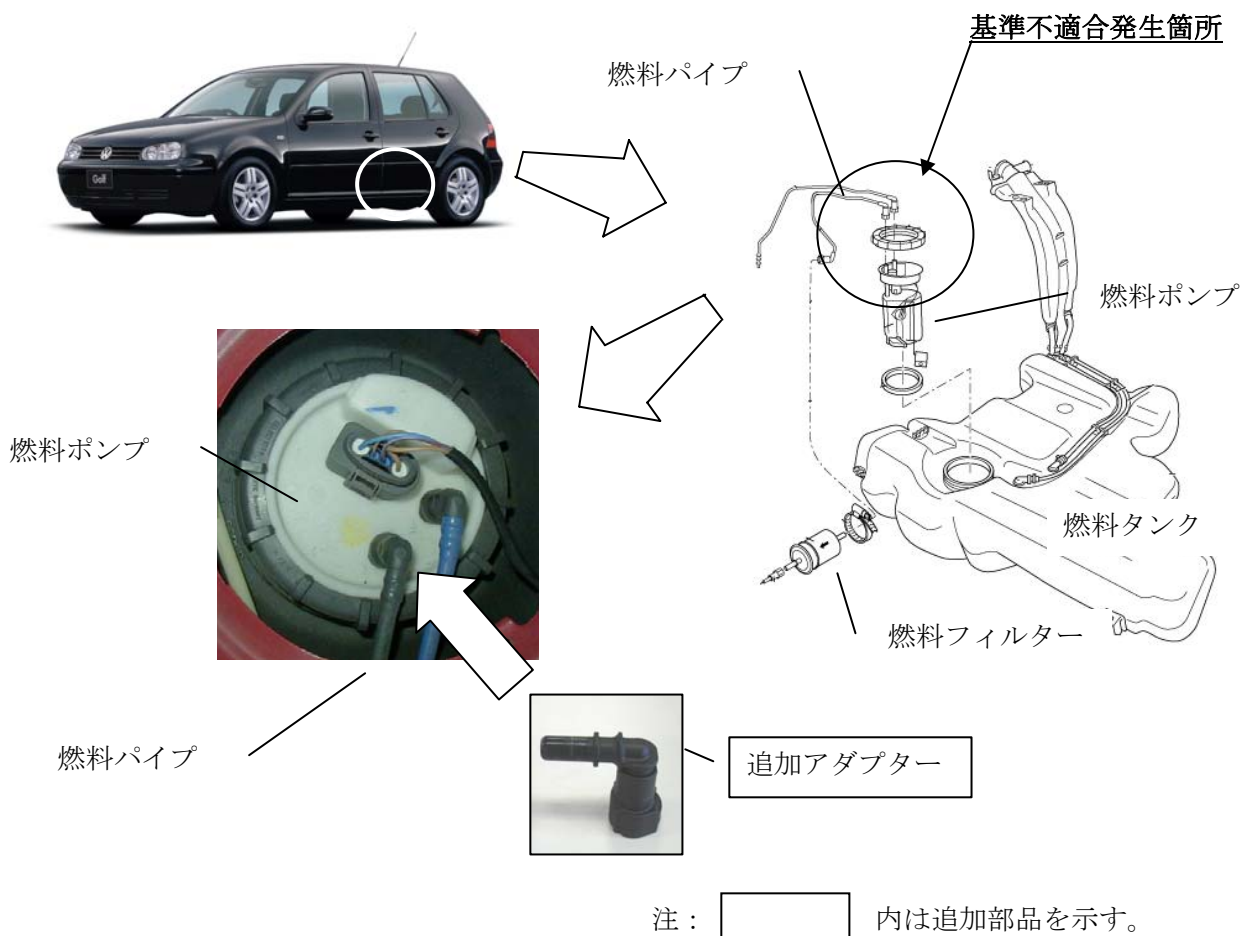
## 基準不適合発生箇所

燃料フィルターの取り付け位置が不適切なものがあるため、燃料フィルターと燃料ポンプをつなぐ燃料パイプに過度の力が加わっているものがある。そのため、そのまま使用を続けると燃料ポンプの樹脂パイプ部に亀裂が発生し、最悪の場合、燃料が漏れるおそれがある。

## 改善内容

全車両、燃料パイプと燃料ポンプの間にアダプターを追加する。また、燃料ポンプに亀裂があるものは新品と交換する。
