改善箇所説明図

サービスキャンペーン対象車の主要諸元表

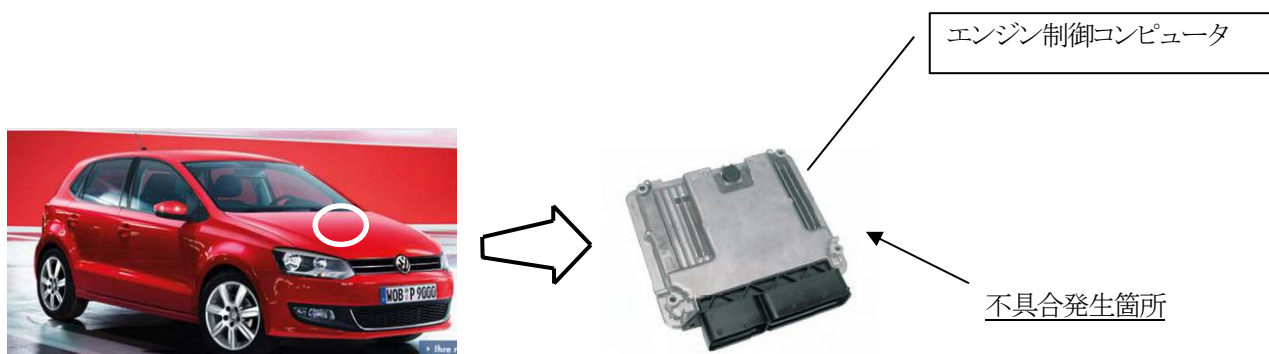
注: は点検しプログラムを書き換える部品を示す

不具合発生箇所

エンジン制御コンピュータのプログラムが不適切なため、外気温が低い条件下においてエンジンの始動が困難な場合がある。

改善内容

全車両、エンジン制御プログラムの番号を点検し、対象となるものは制御プログラムを書き換える。
