リコール届出一覧表

リコール届出日：平成23年11月16日

リコール届出番号	外-1794	リコール開始日	平成23年11月17日	
届出者の氏名又は名称	フォルクスワーゲン グループ ジャパン株式会社 代表取締役 ゲラシモス・ドリザス	製作国：ドイツ連邦共和国 製作者名：フォルクスワーゲン株式会社 問い合わせ先：フォルクスワーゲン カスタマー センター (フリーダイヤル) 0120-993-199 (アドレス) http://www.volkswagen.co.jp/		
不具合の部位 (部品名)	乗員保護装置 (前後席一体型頭部エアバッグ)			
基準不適合状態にあると認める構造、装置又は性能の状況及びその原因	前後席一体型頭部エアバッグ装置を装着した車両において、後部側面衝突センサの配線組み付けが不適切なため、当該エアバッグが作動する状況において作動が遅れるおそれがある。			
改善措置の内容	全車両、側面衝突センサの配線を正規位置に組み付け直す。			
不 具 合 件 数	0件	事故の有無	なし	
発 見 の 動 機	社内調査による			
自動車使用者及び自動車分解整備事業者に周知させるための措置	<ul style="list-style-type: none"> ・使用者：ダイレクトメールで通知する。 ・自動車分解整備事業者：日整連発行の機関誌に掲載する。 ・対策実施済車には、運転者席側ドア開口部のドアロックストライカー付近に外-1794ステッカーを貼付する。

改善箇所説明図

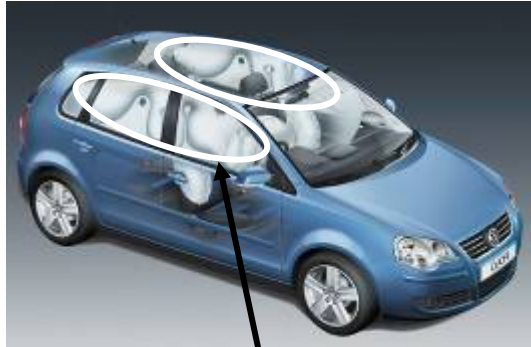
前後席一体型頭部エアバッグ

前後席一体型頭部エアバッグ装置を装着した車両において、後部側面衝突センサの配線組み付けが不適切なため、当該エアバッグが作動する状況において作動が遅れるおそれがある。

全車両、側面衝突センサの配線を正規位置に組み付け直す。
