改善対策届出一覧表

改善対策届出日：令和4年6月29日

改善対策届出番号	650	改善対策開始日	令和4年6月29日	
届出者の氏名又は名称	フォルクスワーゲングループ 制作国：ドイツ連邦共和国 ジャパン株式会社 制作者名：フォルクスワーゲン株式会社  代表取締役社長 問い合わせ先：フォルクスワーゲン カスタマーセンター マティアス シェーパース (フリーダイヤル)0120-993-199 (アドレス)http://www.volkswagen.co.jp/			
不具合の部位（部品名）	変速装置（シフトカバーフレーム）			
基準不適合状態にあると認める構造、装置又は性能の状況及びその原因	シフトカバーフレームにおいて、製造時の組付けにかかる圧力により、表面に施されたクロームコーティングに微細な亀裂を生じたものがある。そのため、使用過程における気温・湿度の変化により亀裂が拡大し、当該コーティングの一部が剥がれるものがある。最悪の場合、当該部位に触れ負傷するおそれがある。			
改善措置の内容	全車両、シフトカバーフレームを対策品と交換する。			
不具合件数	422件	事故の有無	なし	
発見の動機	市場からの情報による。			
自動車使用者及び自動車特定整備事業者に周知させるための措置	<ul style="list-style-type: none"> <li>自動車使用者：ダイレクトメール、電話および電子メール等で通知する。</li> <li>自動車特定整備事業者：日整連発行の機関誌に掲載する。</li> <li>弊社インターネットホームページに掲載する。</li> </ul>

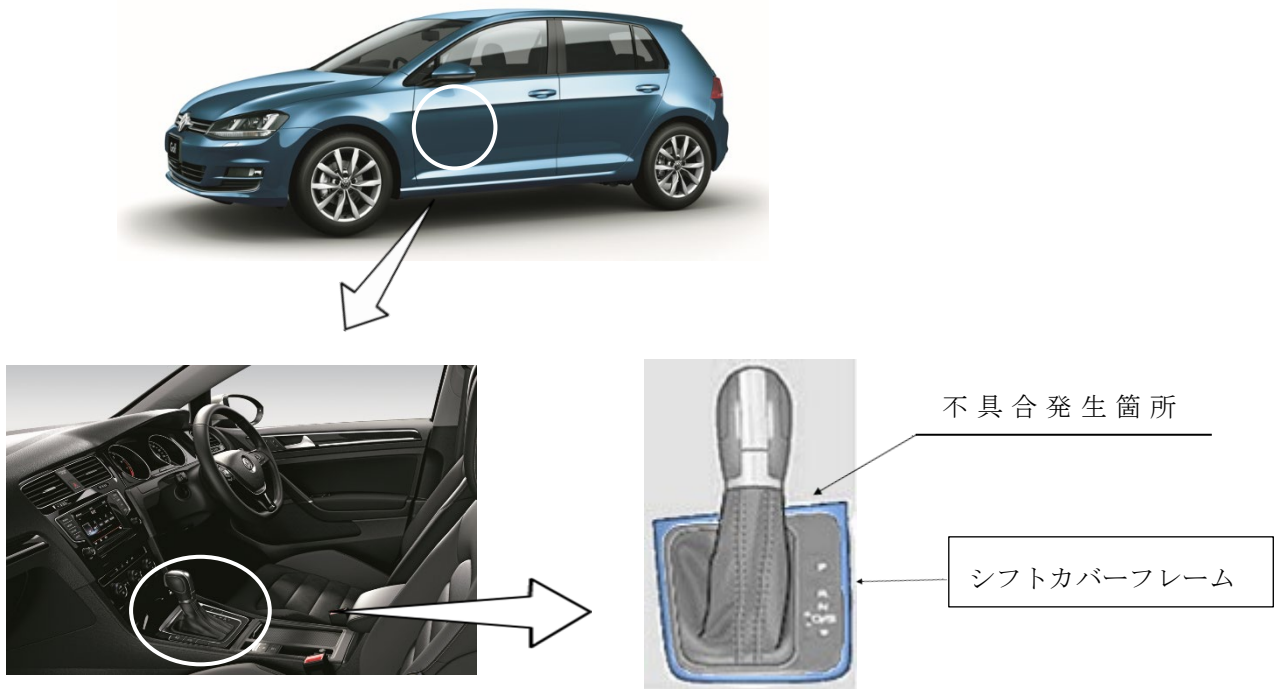
## 改善箇所説明図

は、交換する部品を示す。

シフトカバーフレームにおいて、製造時の組付けにかかる圧力により、表面に施されたクロームコーティングに微細な亀裂を生じたものがある。そのため、使用過程における気温・湿度の変化により亀裂が拡大し、当該コーティングの一部が剥がれるものがある。最悪の場合、当該部位に触れ負傷するおそれがある。

全車両、シフトカバーフレームを対策品と交換する。
