サービスキャンペーン通知書

令和4年9月1日

通知者の氏名 フォルクスワーゲン グループ ジャパン株式会社
又は名称 代表取締役 マティアス シェーパース
住 所 愛知県豊橋市明海町5番地の10

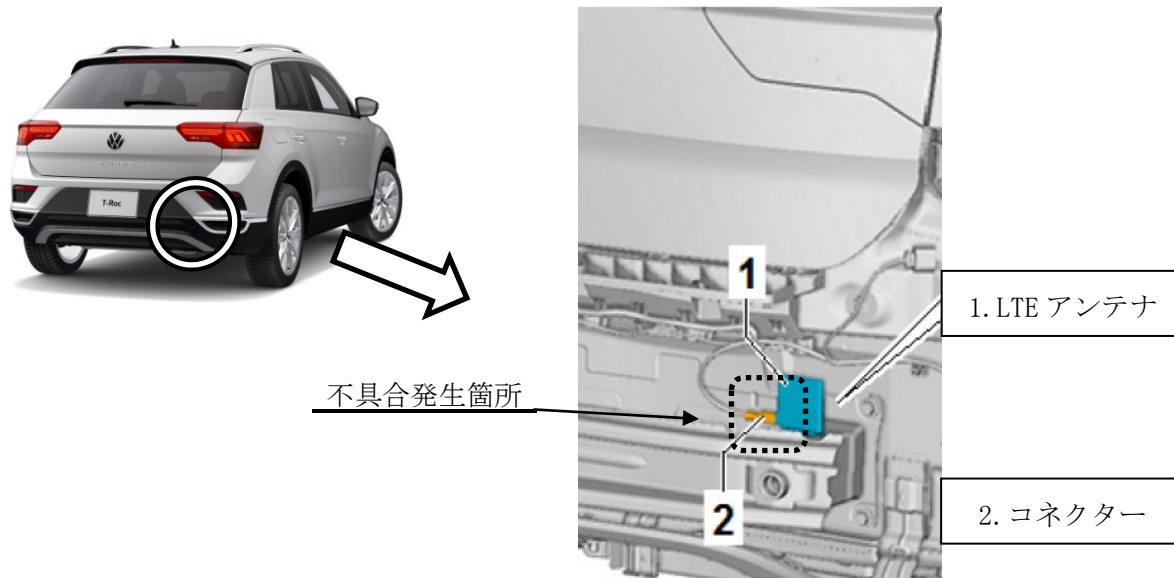
改善箇所説明図

LTEアンテナにおいて、製造時の組付け管理が不適切なため、アンテナとコネクターの組付け部の接着面に塗布されるプライマーが不十分なものがある。そのため、アンテナとコネクターの組付け部の接着が妨げられ、接着面の隙間からアンテナ内部に水が浸入する場合があります。浸入した水で短絡し、緊急電話機能制限の警告灯が点灯するおそれがある。

全車両、LTEアンテナのコネクター部にブチルテープを張り付ける。なお、警告灯が点灯している場合は、LTEアンテナを新品に交換する。
