## リコール届出一覧表

リコール届出日：令和4年12月8日

## 改善箇所説明図

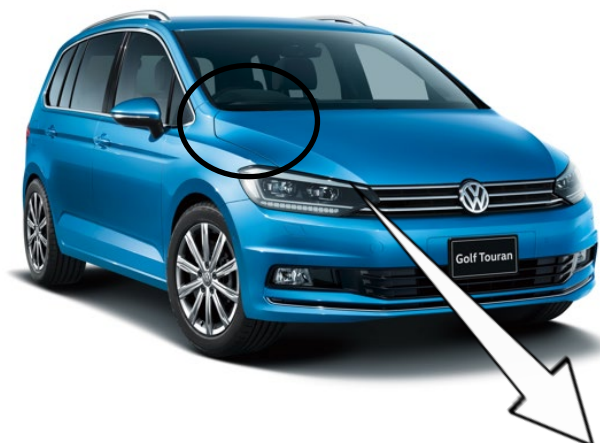
ステアリングコラムスイッチ

基準不適合発生箇所

ステアリングコラムスイッチにおいて、コントロールユニットのプログラムが不適切なため、エンジン冷間始動時などのバッテリー充電量が低い際にシステム電圧が6V未満に低下すると、システムに電氣的故障が入力する場合があります。そのため、次のイグニッションスイッチの操作まで警音器が作動しなくなるおそれがある。

全車両、ステアリングコラムスイッチを対策品に交換する。
