リコール届出一覧表

リコール届出日：令和5年12月22日

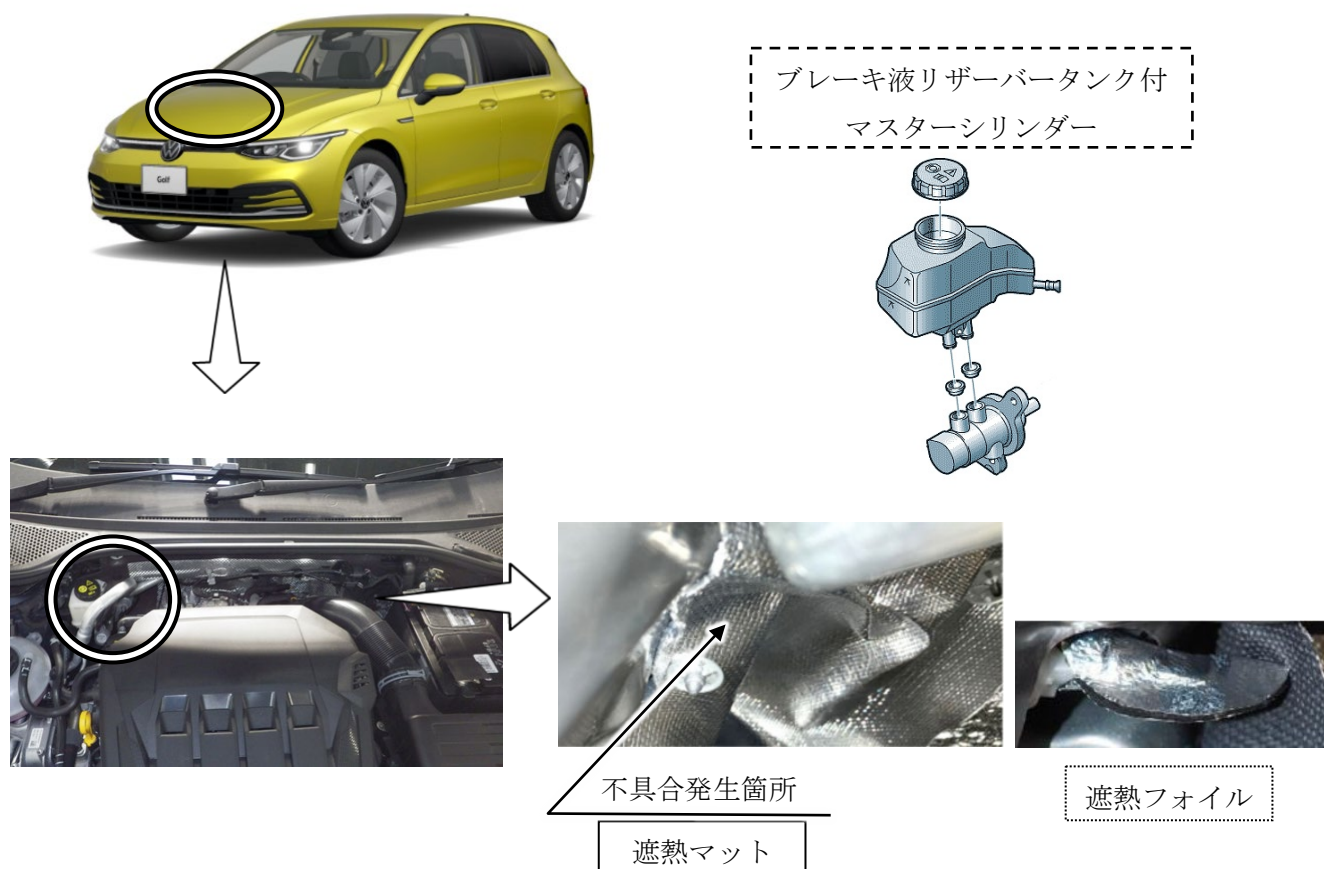
改善箇所説明図

ブレーキ液のリザーバータンクにおいて、生産工場での組付作業指示が不適切であったため、遮熱マットが正しく取り付けられていないものがある。そのため、エンジン高負荷時等の熱により当該リザーバータンクの端部が溶損することがある。最悪の場合、ブレーキ液が漏れ、高温の排気系部品に触れると火災となるおそれがある。

- ① 全車両、遮熱マットの組付状態を点検し、正しく取り付けられていない場合は修正する。また、リザーバータンクの端部に溶損が認められた場合はブレーキ液リザーバータンク付マスターシリンダーを新品に交換する。
- ② 全車両、リザーバータンクの端部に新たに遮熱フویلを取り付ける。
