# サービスキャンペーン通知書

## 改善箇所説明図

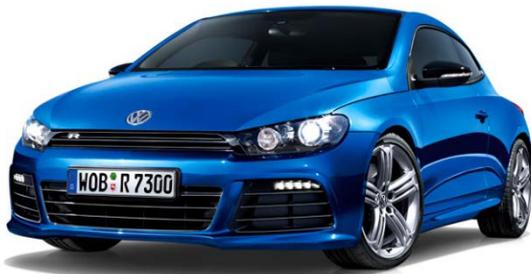
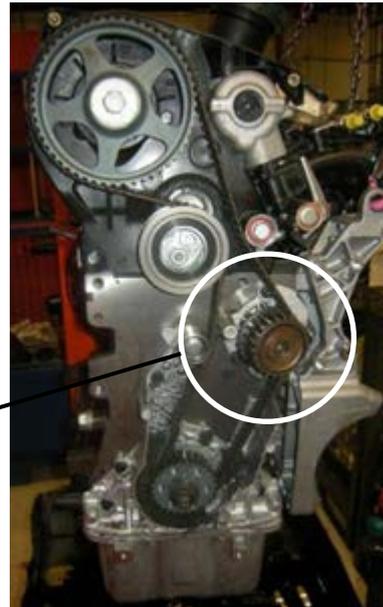
ウォーターポンプ

□ = 交換する部品

ウォーターポンプのベーンが不適切な角度で圧入されたものがあるため、冷却水の循環性能が低下することによって、サーキット走行などの過酷な使用条件下において、オーバーヒートに至る時間が早まるおそれがある。

全車両、ウォーターポンプを良品と交換する。

識別: キャンペーンステッカーに「19J5、日付、ワークショップスタンプ」を記入し、スペアタイヤ収納部に貼り付ける。
