サービスキャンペーン通知書

通知者の氏名 フォルクスワーゲン グループ ジャパン株式会社

整理番号		サービスキャンペーン開始日	令和8年5月28日
不具合の内容	パノラマガラスルーフにおいて、車体塗装後の確認工程が不十分なため、車体保護用テープが除去できていないものがある。そのため、ガラスルーフと車体との接着部の一部に密着不良が生じ、そのまま使用を続けると、雨水等が車室内に浸入するおそれがある。		
改善措置の内容	全車両、パノラマガラスルーフの固定状態を点検し、必要に応じてパノラマガラスルーフの固定作業を行う。		
自動車使用者等に周知させるための措置	ダイレクトメール、電話および電子メール等にて通知する。

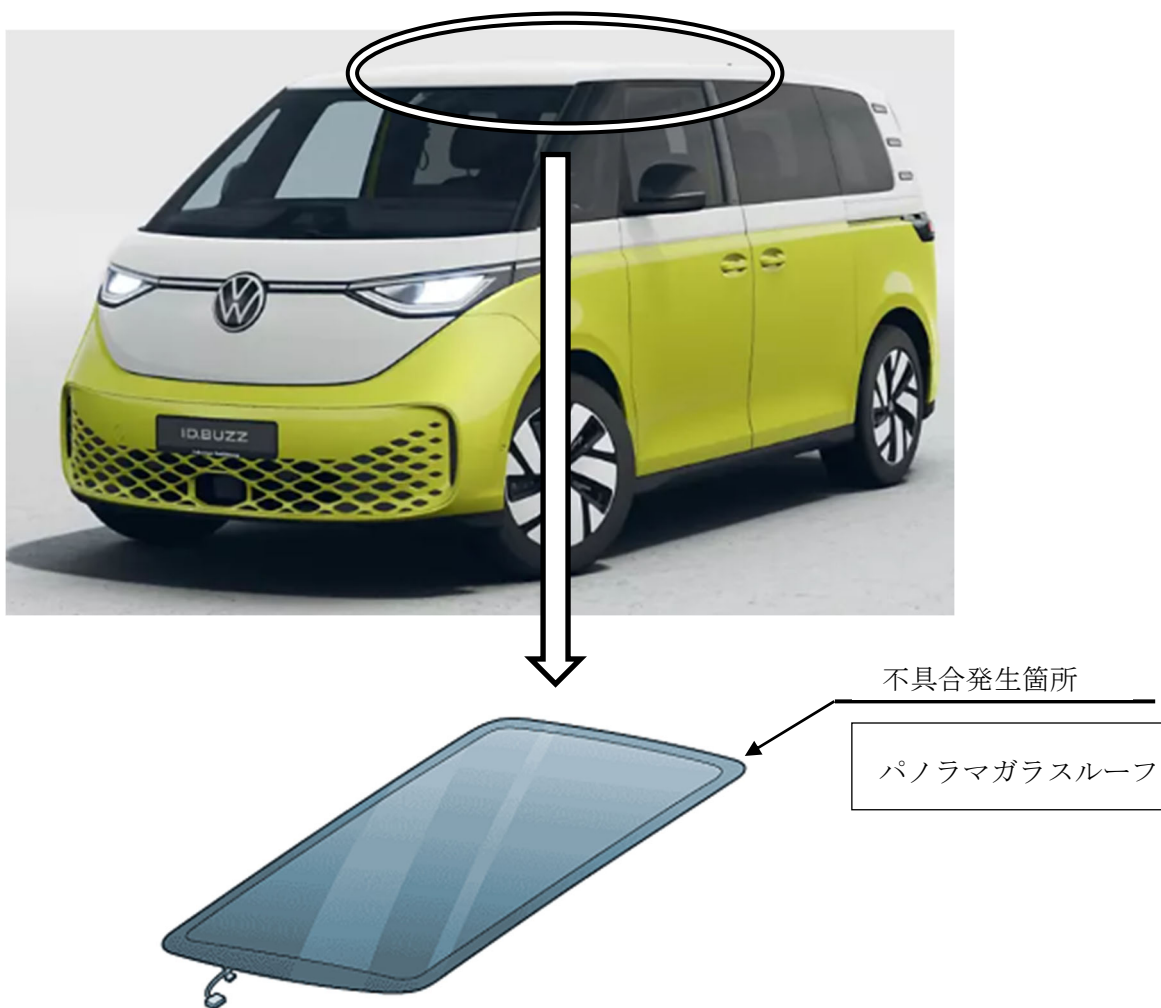
改善箇所説明図

注：□は、点検し再度固定をする部品を示す。

パノラマガラスルーフにおいて、車体塗装後の確認工程が不十分なため、車体保護用テープが除去できていないものがある。そのため、ガラスルーフと車体との接着部の一部に密着不良が生じ、そのまま使用を続けると、雨水等が車室内に浸入するおそれがある。

全車両、パノラマガラスルーフの固定状態を点検し、必要に応じてパノラマガラスルーフの固定作業を行う。

識別：キャンペーンステッカーに「60BD、日付（西暦・月・日の順）ワークショップスタンプ」を記入し、ラゲージルームフロアに貼付する。
