リコール届出一覧表

リコール届出日：平成20年4月9日

改善箇所説明図

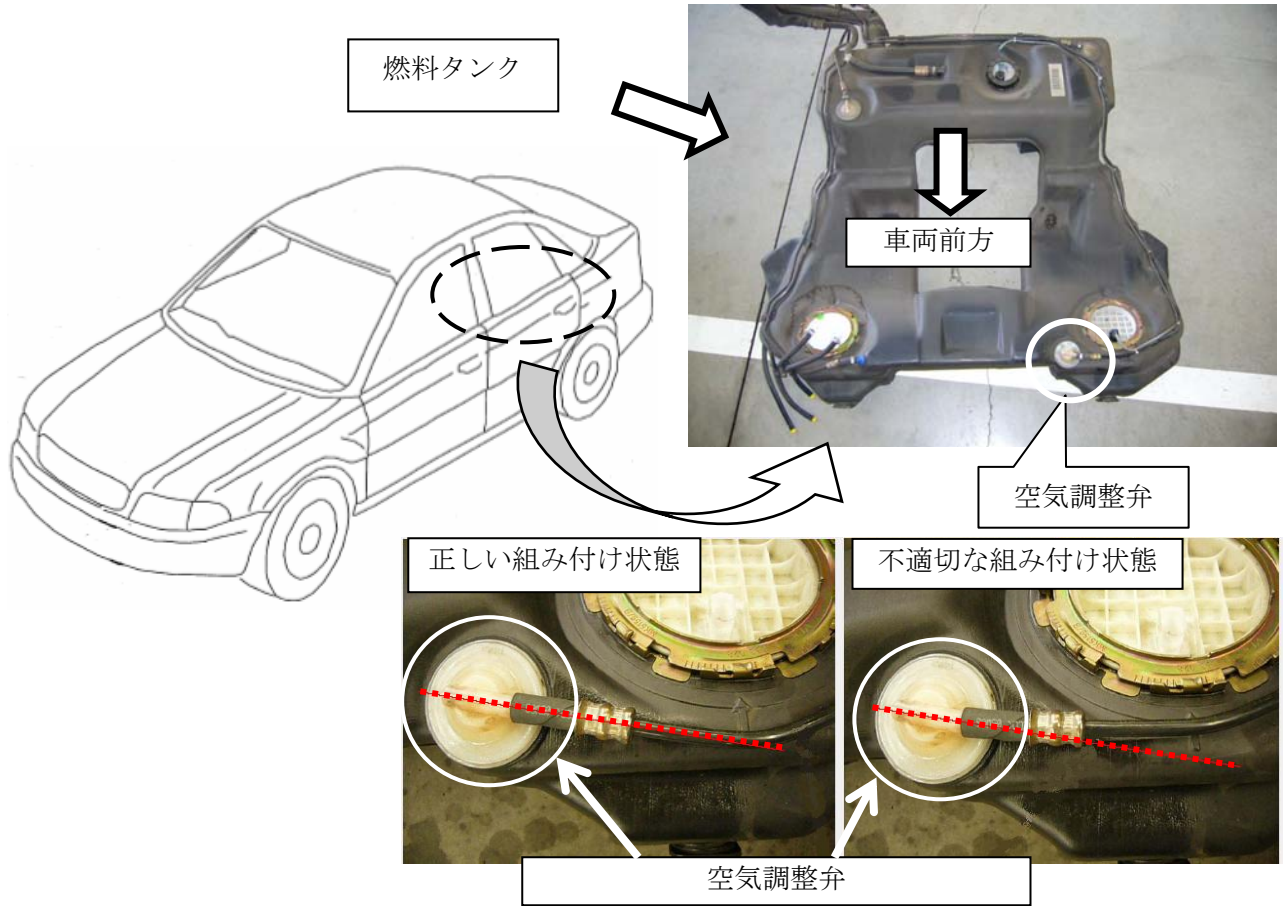
不具合発生箇所

燃料タンク上部の樹脂製空気調整弁（ベンチレーション・バルブ）に応力が生じるようにホースが組み付けられたものがある。そのため、そのまま使用を続けると、当該調整弁に亀裂が発生し、最悪の場合、燃料が漏れるおそれがある。

改善内容

全車両、当該ホースを点検し、不適切な場合は当該ホースを正しく組み付ける。
また当該調整弁が損傷している場合は燃料タンクを新品と交換する。
