### リコール届出一覧表

リコール届出日：平成20年5月14日

リコール届出番号	外-1487	リコール開始日	平成20年5月15日
届出者の氏名又は名称	フォルクスワーゲン グループ ジャパン株式会社 代表取締役 ゲラシモス・ドリザス	製作国：ドイツ連邦共和国 製作者名：フォルクスワーゲン株式会社 問い合わせ先：フォルクスワーゲン カスタマー センター (フリーダイヤル)0120-993-199 (アドレス) <a href="http://www.volkswagen.co.jp/">http://www.volkswagen.co.jp/</a>	
不具合の部位 (部品名)	燃料装置 (燃料ホース)		
不具合状態にあると認める構造、装置又は性能の状況及びその原因	燃料ホースの組み付けに不適切なものがあるため、燃料ホースが冷却水ホース用固定具と接触することがある。そのため、そのまま使用を続けると、燃料ホースが損傷し、最悪の場合 燃料が漏れるおそれがある。		
改善措置の内容	全車両、燃料ホースを点検し、組み付けが不適切な場合は正しく組み付ける。また燃料ホースが損傷している場合は新品と交換する。		
不 具 合 件 数	10件	事故の有無	0件
発 見 の 動 機	市場からの情報による。		
自動車使用者及び自動車分解整備事業者に周知させるための措置	<ul style="list-style-type: none"> <li>・使用者：ダイレクトメールで通知する。</li> <li>・自動車分解整備事業者：日整連発行の機関誌に掲載する。</li> <li>・対策実施済車には、運転者席側ドア開口部のドアロックストライカー付近に外-1487ステッカーを貼付する。</li> </ul>

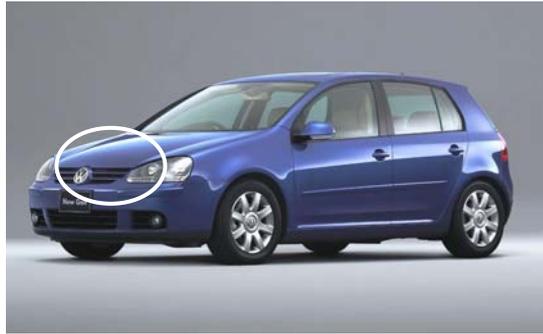
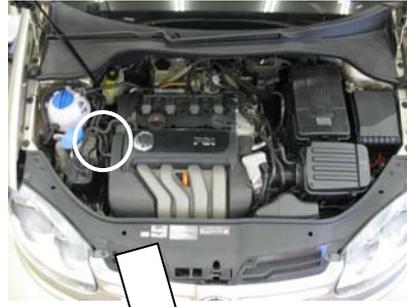
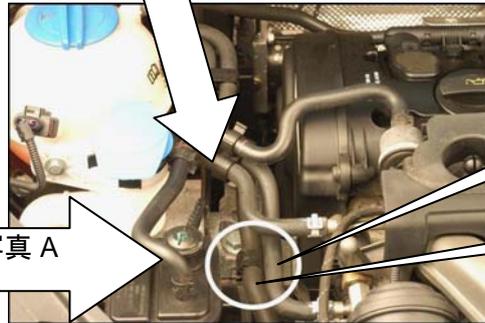
## 改善箇所説明図

燃料ホースの組み付けに不適切なものがあるため、燃料ホースが冷却水ホース用固定具と接触することがある。そのため、そのまま使用を続けると、燃料ホースが損傷し、最悪の場合 燃料が漏れるおそれがある。

全車両、燃料ホースを点検し、組み付けが不適切な場合は正しく組み付ける。また燃料ホースが損傷している場合は新品と交換する。

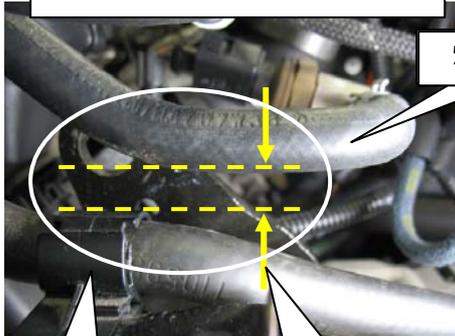
正しい組み付け状態  
上図矢印 A の方向より見た図

冷却水ホース用  
固定具

10mm以上の隙間  
があれば良い

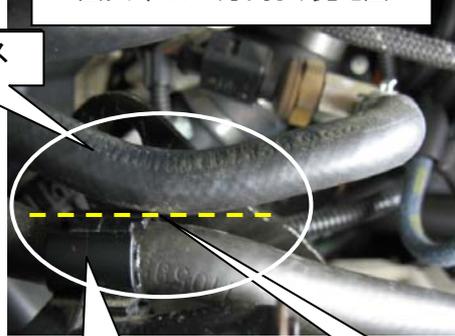
不適切な組み付け状態  
上図矢印 A の方向より見た図

冷却水ホース用  
固定具

接触箇所
