リコール届出一覧表

リコール届出日：令和4年11月2日

リコール届出番号	外-3509	リコール開始日	令和4年11月2日
届出者の氏名又は名称	フォルクスワーゲングループ ジャパン株式会社 代表取締役 マティアス シェーパース	製作国：ドイツ連邦共和国 製作者名：フォルクスワーゲン株式会社 問い合わせ先：フォルクスワーゲン カスタマーセンター (フリーダイヤル)0120-993-199 (アドレス)http://www/volkswagen.co.jp/	
不具合の部位（部品名）	冷却装置（ラジエーター）		
基準不適合状態にあると認める構造、装置又は性能の状況及びその原因	冷却装置のラジエーターにおいて、生産工場での組付作業が不適切なため、正しく固定されていないものがある。そのため、正規位置から後方に傾くことにより、冷却ホースがVベルトと接触し、損傷するものがある。最悪の場合、冷却水が漏れ警告灯が点灯し、そのまま使用を続けると走行不能になるおそれがある。		
改善措置の内容	全車両、ラジエーターの組付状態を点検し、正しく固定されていないものは修正する。また、冷却ホースとVベルトを点検し、損傷が認められた場合は交換する。		
不 具 合 件 数	4件	事故の有無	なし
発 見 の 動 機	市場からの情報による。		
自動車使用者及び自動車特定整備事業者等に周知させるための措置	<ul style="list-style-type: none"> ・ 自動車使用者：ダイレクトメール、電話および電子メール等で通知する。 ・ 自動車特定整備事業者等：日整連発行の機関誌に掲載する。 ・ 弊社インターネットホームページに掲載する。

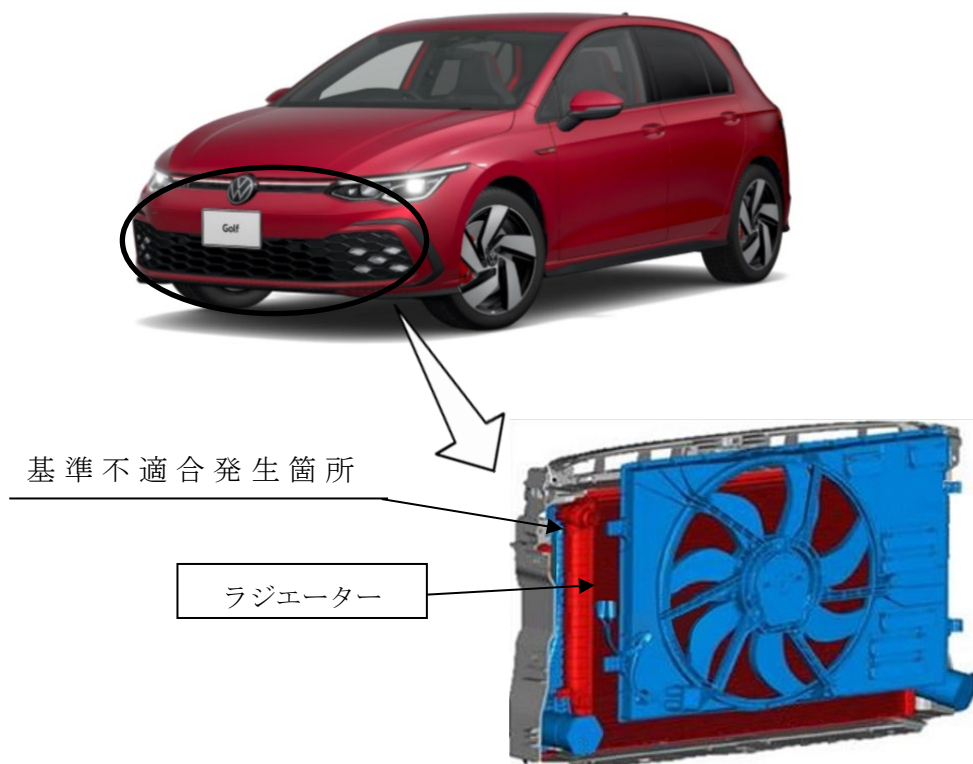
改善箇所説明図

注： は点検する部品を示す。

冷却装置のラジエーターにおいて、生産工場での組付作業が不適切なため、正しく固定されていないものがある。そのため、正規位置から後方に傾くことにより、冷却ホースがVベルトと接触し、損傷するものがある。最悪の場合、冷却水が漏れ警告灯が点灯し、そのまま使用を続けると走行不能になるおそれがある。

全車両、ラジエーターの組付状態を点検し、正しく固定されていないものは修正する。また、冷却ホースとVベルトを点検し、損傷が認められた場合は交換する。

識別：キャンペーンステッカーに「外-3509、日付（西暦・月・日の順）、ワークショップスタンプ」を記入し、スペアタイヤ収納部左側面に貼りつける。
