リコール届出一覧表

リコール届出日：平成17年4月6日

改善箇所説明図

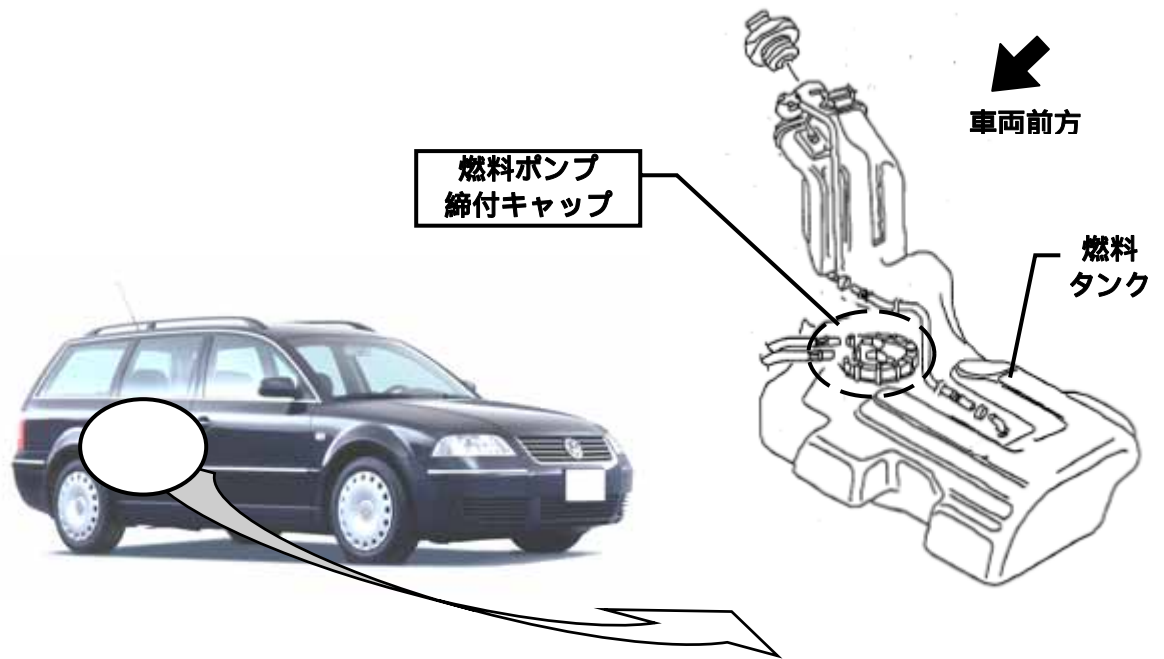
不具合発生箇所

燃料タンクに関する検査において、燃料ポンプ締付キャップを外し再度取付ける際の作業工程が不適切なため、確実なトルク管理により当該締付キャップの締め付けがされていないものがある。そのため、そのままの使用を続けると、当該キャップが緩み、最悪の場合、燃料が漏れるおそれがある。

全車両、燃料ポンプ締付キャップを規定トルクで締付ける。締付キャップ部から燃料の漏れが確認される場合には、燃料ポンプ締付キャップとパッキンを交換する。

識別：キャンペーンステッカーに「20K7、日付（西暦・月・日の順）、ワークショップスタンプ」を記入し、スペアタイヤ収納部左側面に張付ける。
