リコール届出一覧表

リコール届出日：平成20年7月23日

改善箇所説明図

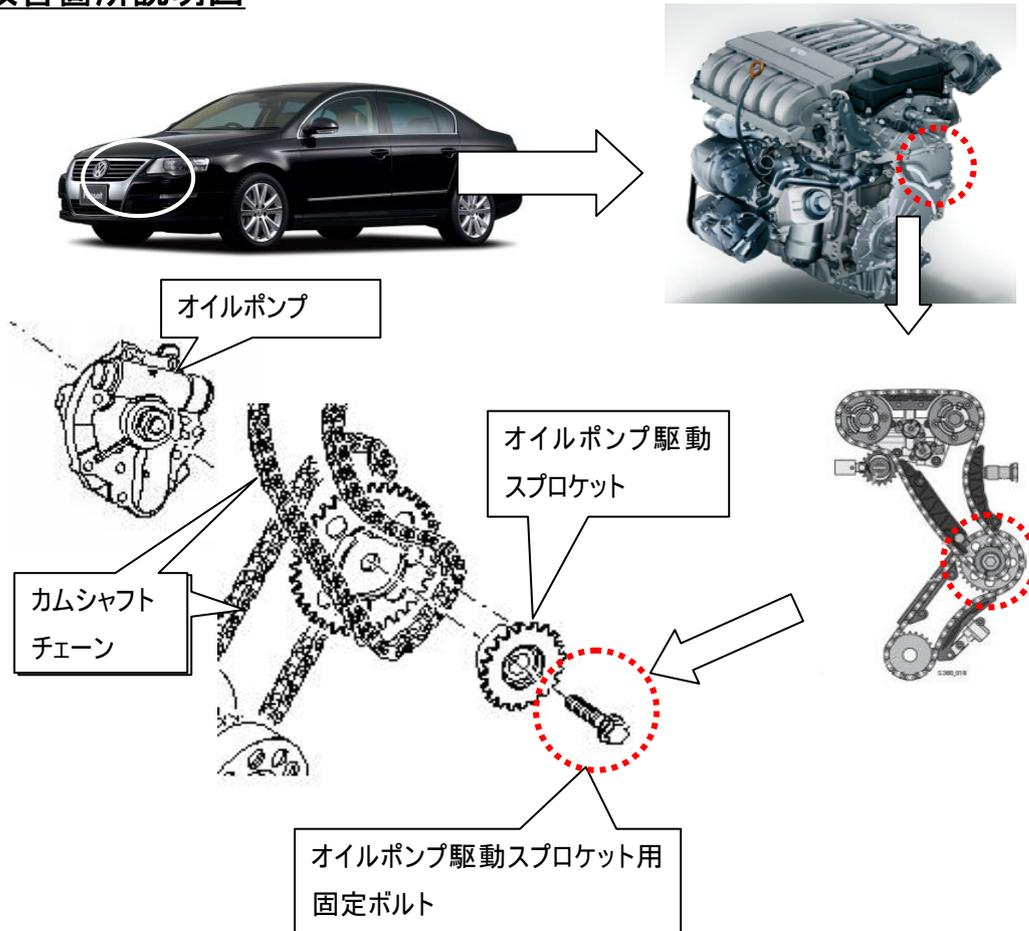
不具合発生箇所

オイルポンプ駆動スプロケットを固定するボルトに誤品が組み付けられたため、原動機冷間時に高回転で原動機を回すと、当該ボルトの締め付け力を超えるトルクが加わることがある。そのため、ボルトに緩みが発生し、そのまま使用を続けると、ボルトが折損し、オイルポンプが駆動できなくなり、最悪の場合、潤滑不足により原動機が停止するおそれがある。

改善箇所

全車両、原動機制御プログラムを冷間時に高回転にならないプログラムに書き換える。またプログラム書き換え後、異音が発生しているものや警告灯が点灯しているものはボルトを正規品と交換する。
