リコール届出一覧表

リコール届出日：平成26年1月16日

改善箇所説明図

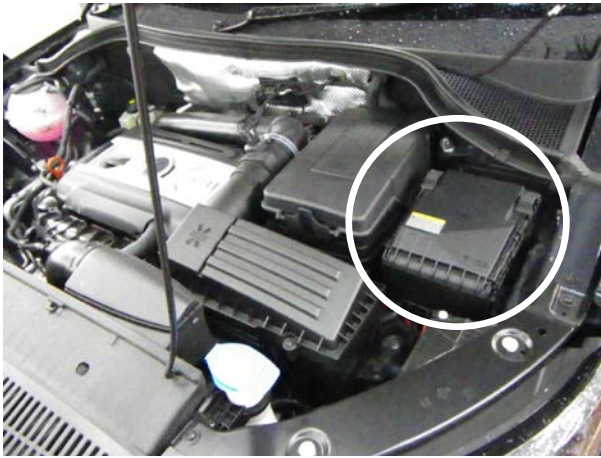
ヒューズボックス

基準不適合発生箇所

灯火装置用ヒューズの端子部のコーティング材質が不適切なため、車体の振動によって生じた端子部分の傷に熱の影響が加わることによって、非電導物質（酸化亜鉛）が生成され、接触不良が発生する。そのため、前照灯、前部霧灯、車幅灯、番号灯、尾灯、後部霧灯、制動灯、補助制動灯、後退灯及び方向指示器の一部、または複数が不灯になるおそれがある。

全車両、灯火装置用ヒューズを対策品と交換する。
