# サービスキャンペーン通知書

令和3年10月28日

通知者の氏名 フォルクスワーゲン グループ ジャパン株式会社  
又は名称 代表取締役社長 マティアス シェーパース  
住 所 愛知県豊橋市明海町5番地の10

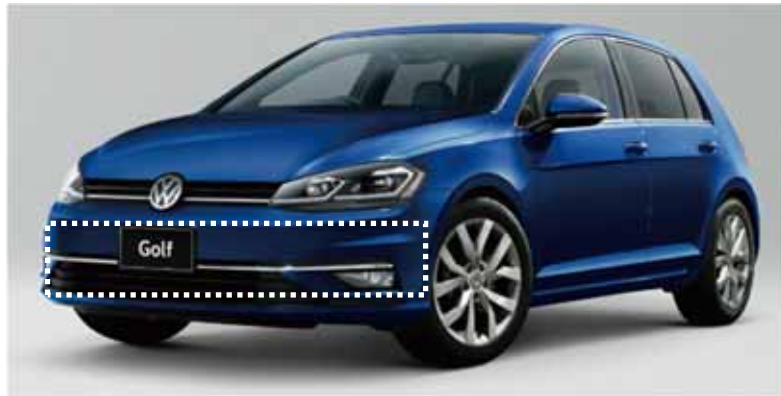
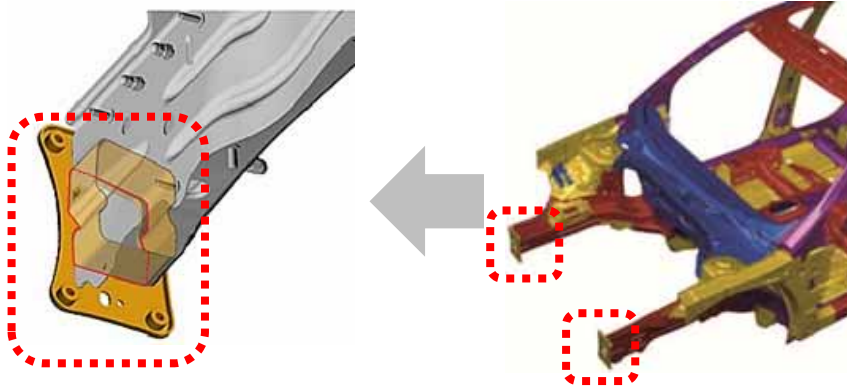
## 改善箇所説明図

は交換する部品を示す

フロントサイドメンバーにおいて、溶接設備の管理が不適切なため、カバープレートの構成部品に溶接が不十分なものがある。そのため、走行時や段差によって溶接箇所へ亀裂が生じ異音が発生し、最悪の場合、使用過程やけん引する際に溶接箇所が破断するおそれがある。

全車両、フロントサイドメンバーとカバープレートの溶接箇所を点検し、溶接不良が確認された場合、カバープレートを良品に交換する。

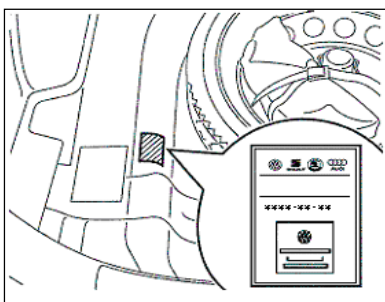
識別：キャンペーンステッカーに「50F5、日付（西暦・月・日の順）ワークショップスタンプ」を記入し、スペアタイヤ収納部左側面に貼りつける。
