リコール届出一覧表

リコール届出日：令和3年12月2日

改善箇所説明図

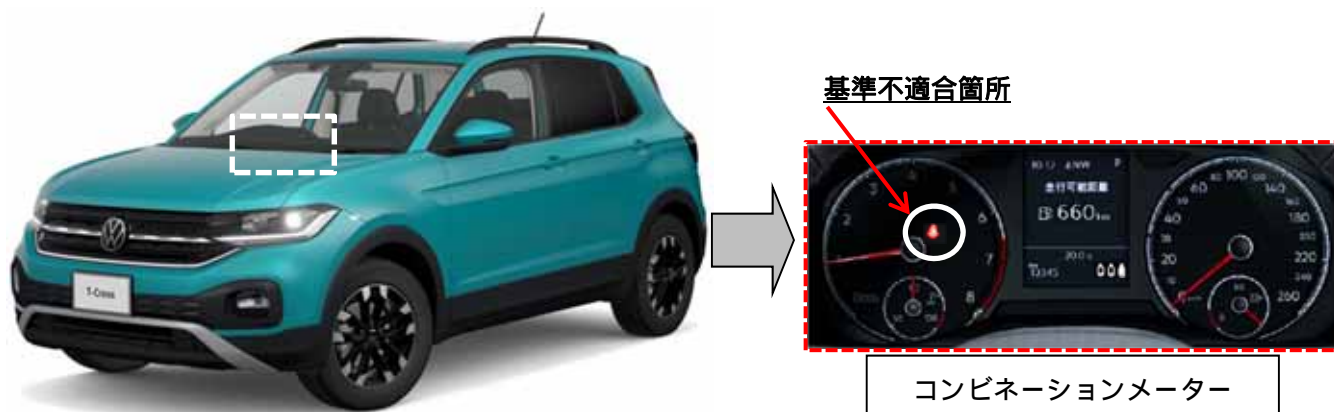
はプログラムを書き換える部品を示す

コンビネーションメーターの制御プログラムが不適切なため、運転席のシートベルトの着用を後部座席のシートベルト着用より先に行った場合、後部座席のシートベルト非着用の警告表示及び警告音が作動しないことがある。そのため、協定規則第16号の要件に適合していないおそれがある。

全車両、コンビネーションメーターの制御プログラムを対策プログラムに書き換える。

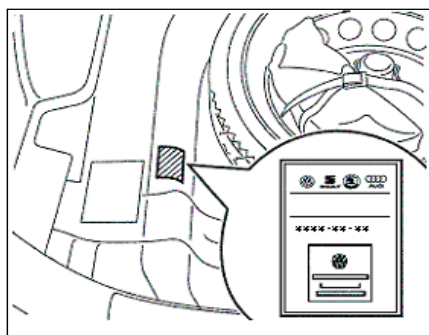
識別：キャンペーンステッカーに「外-3321、日付（西暦・月・日の順）ワークショップスタンプ」を記入し、スペアタイヤ収納部左側面に貼りつける。
