## リコール届出一覧表

リコール届出日：令和6年3月7日

## 改善箇所説明図

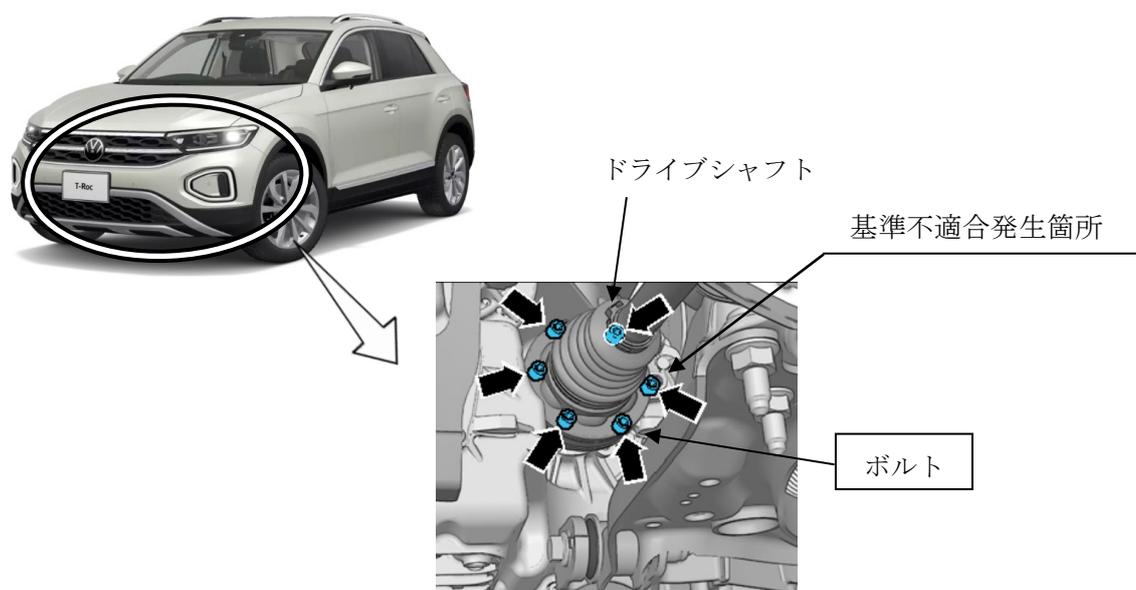
注：□ は、点検し締め付ける部品を示す。

ドライブシャフトにおいて、生産工場の組付作業指示が不適切であったため、ギヤボックスから動力を伝達する継ぎ手の締結ボルトが規定トルクで締め付けられていないものがある。そのため、締結ボルトが緩み、最悪の場合、ボルトがすべて脱落して車輪に動力が伝達できなくなることにより、走行不能になるおそれがある。

全車両、当該ボルトを点検し、規定トルクで締め付けを行う。
