# サービスキャンペーン通知書

## 改善箇所説明図

VW ニュービートル系車両 メーターパネル改修

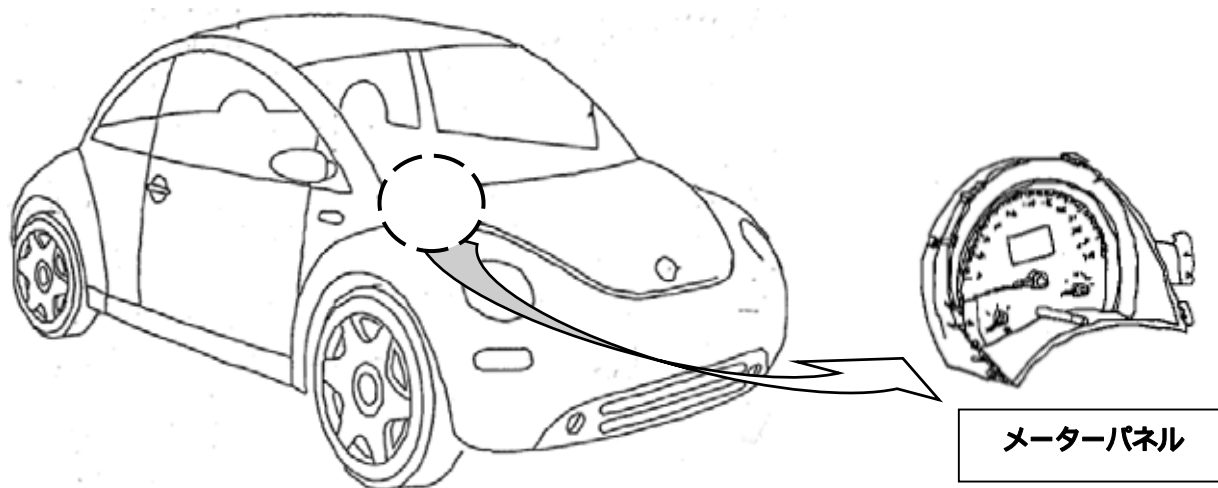
### 不具合発生箇所

メーターパネル内部のコンデンサの容量が不足しているため、気温が低い場合（約5℃以下）、電気抵抗が増加して、イモビライザー回路に適正な電気を供給できないことがある。そのため、イモビライザーが正常に機能せず、エンジン始動が出来ないおそれがある。

### 改善内容

全車両、当該メーターパネルのバージョンナンバーを点検し、該当するものは対策品と交換する。
