# サービスキャンペーン通知書

整理番号		サービスキャンペーン開始日	平成19年 4月 17日
不具合の内容	障害物検知センサーのシール性が不適切なため、当該センサー内部に水が浸入し、誤作動を起こすおそれがある。		
改善措置の内容	全車両、前後の障害物検知センサーを対策品に交換し、センサーに防水ラバーを取付ける。		
自動車使用者等に周知させるための措置	ダイレクトメールで通知する。

## 改善箇所説明図

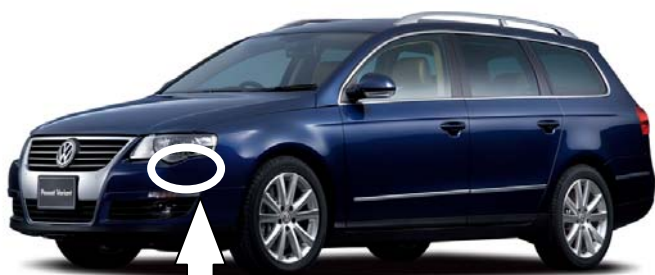
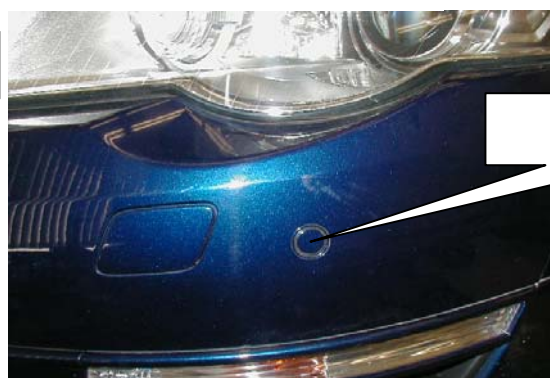
障害物検知センサー

障害物検知センサーのシール性が不適切なため、当該センサー内部に水が浸入し、誤作動を起こすおそれがある。

全車両、前後の障害物検知センサーを対策品に交換し、センサーに防水ラバーを取付ける。

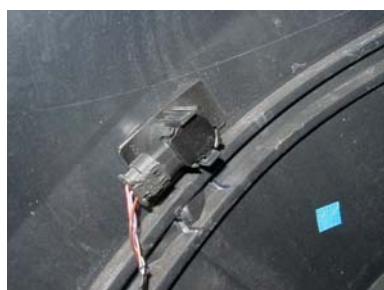
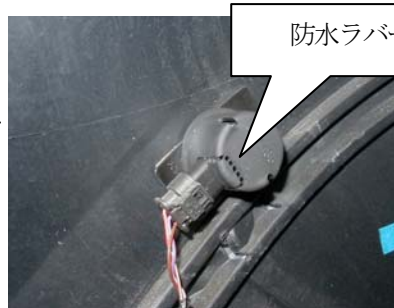
防水ラバー

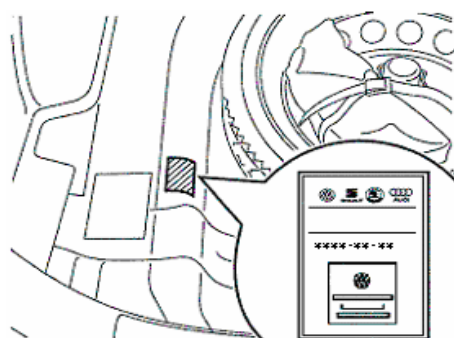
識別： キャンペーンステッカーに「94C7/92B6、日付（西暦・月・日の順）、ワークショップスタンプ」を記入し、スペアタイヤ収納部左側面に張付ける。
