サービスキャンペーン通知書

| 不具合の内容 | エンジンにおいて、タイミングチェーンの設計が不適切であるため、チェーンの磨耗により異音が発生する場合がある。 | | |

改善箇所説明図

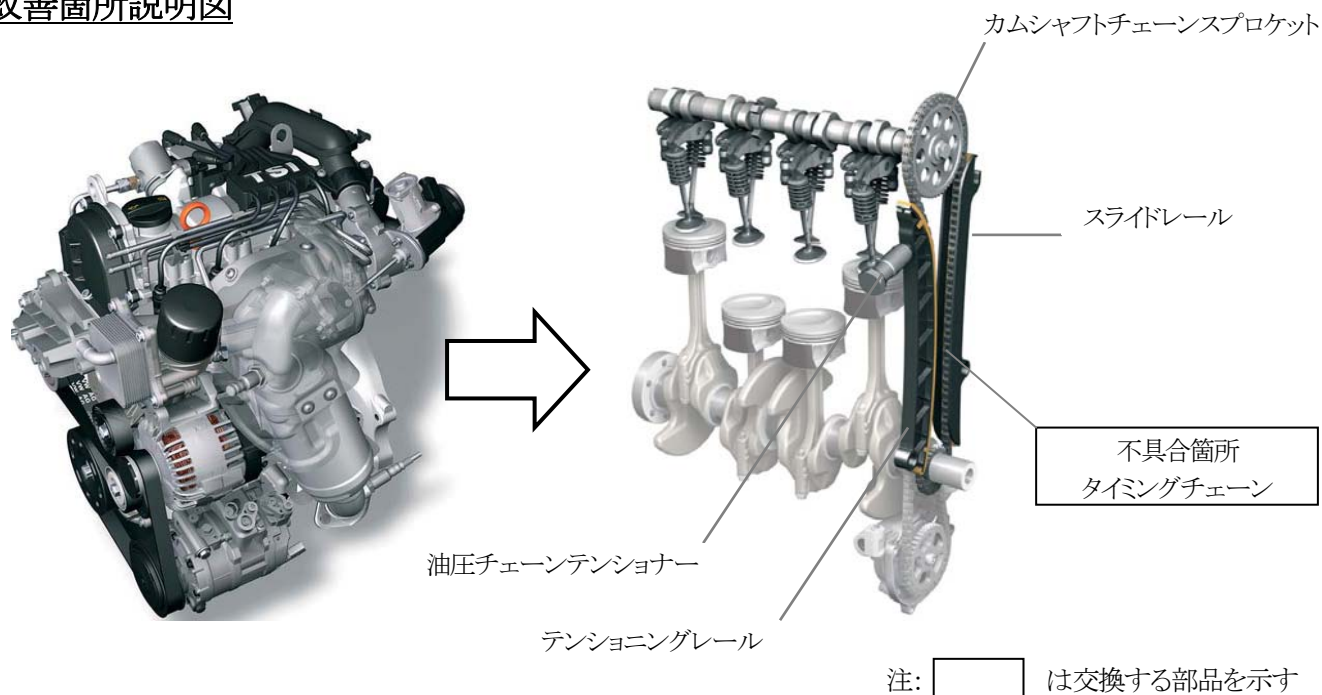
不具合発生箇所

エンジンにおいて、タイミングチェーンの設計が不適切であるため、チェーンの磨耗により異音が発生する場合があります。

改善内容

全車両、タイミングチェーンを対策品に交換する。

識別: キャンペーンステッカーに「15D8、日付(西暦・月・日の順)、ワークショップスタンプ」を記入し、スペアタイヤ収納部左側面に貼りつける。
